# LA RÉSURRECTION

Copie d'après Van Loo conservée dans l'église de Calleville  
Eure. Normandie.

Dossier des photographies de la restauration

Opération de conservation-restauration menée entre Février 2018 et janvier 2019 par  
l'Atelier Lambert.

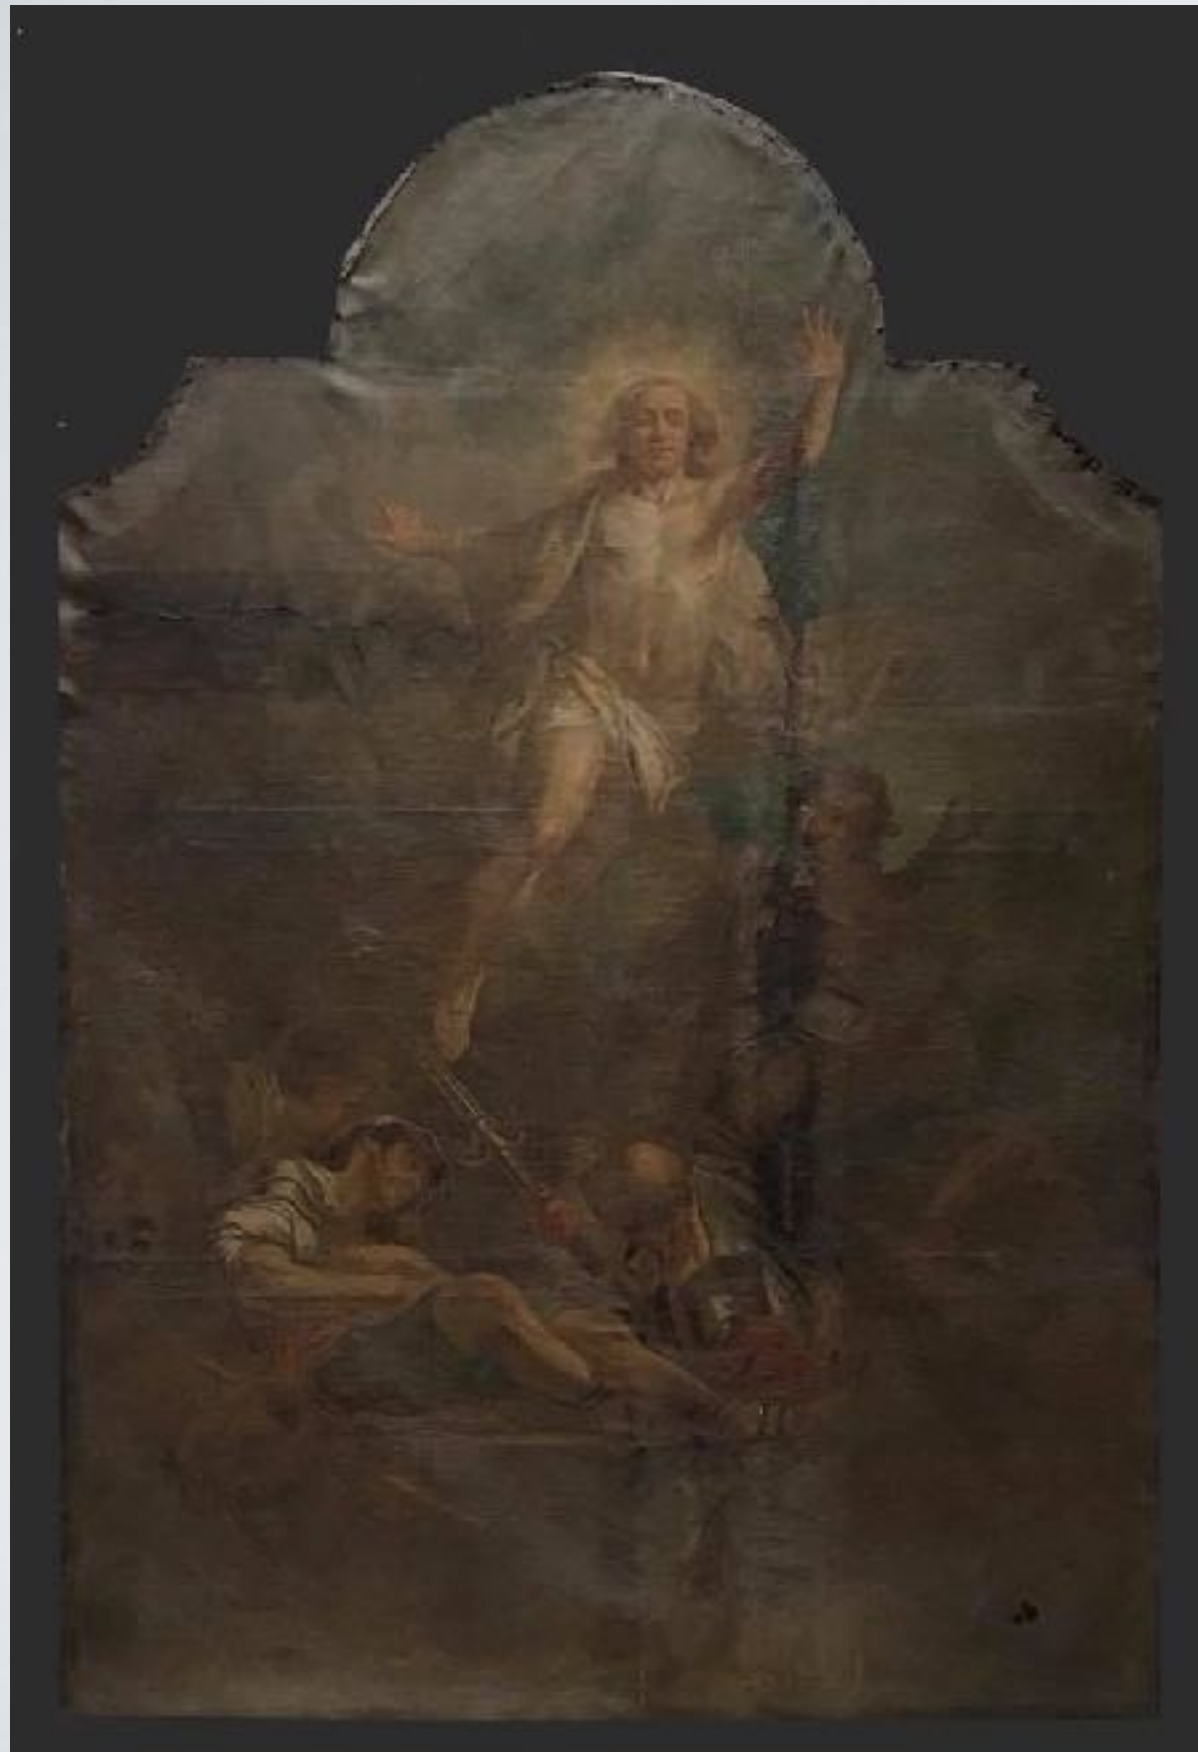
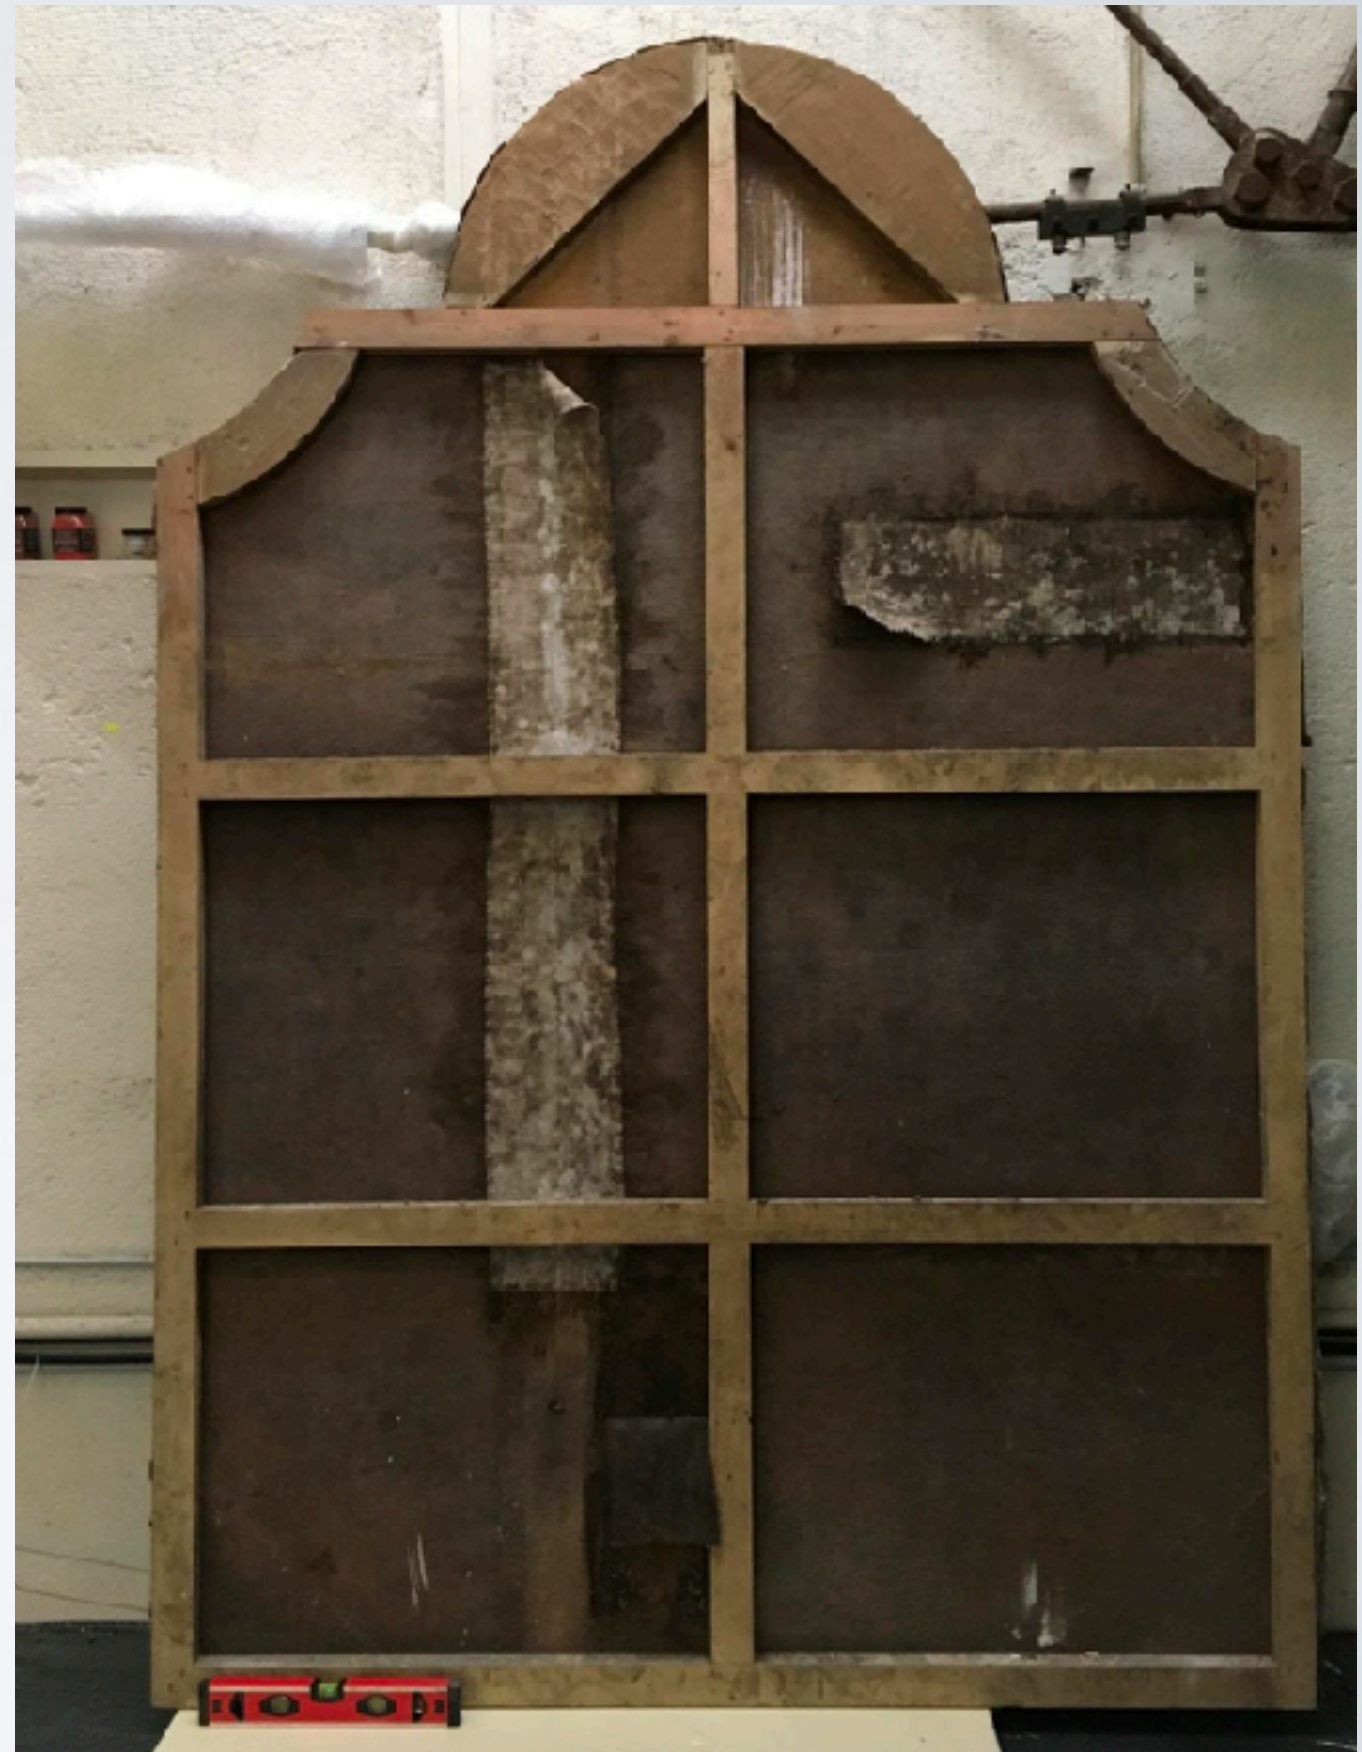
Vues générales sous lumière directe avant intervention

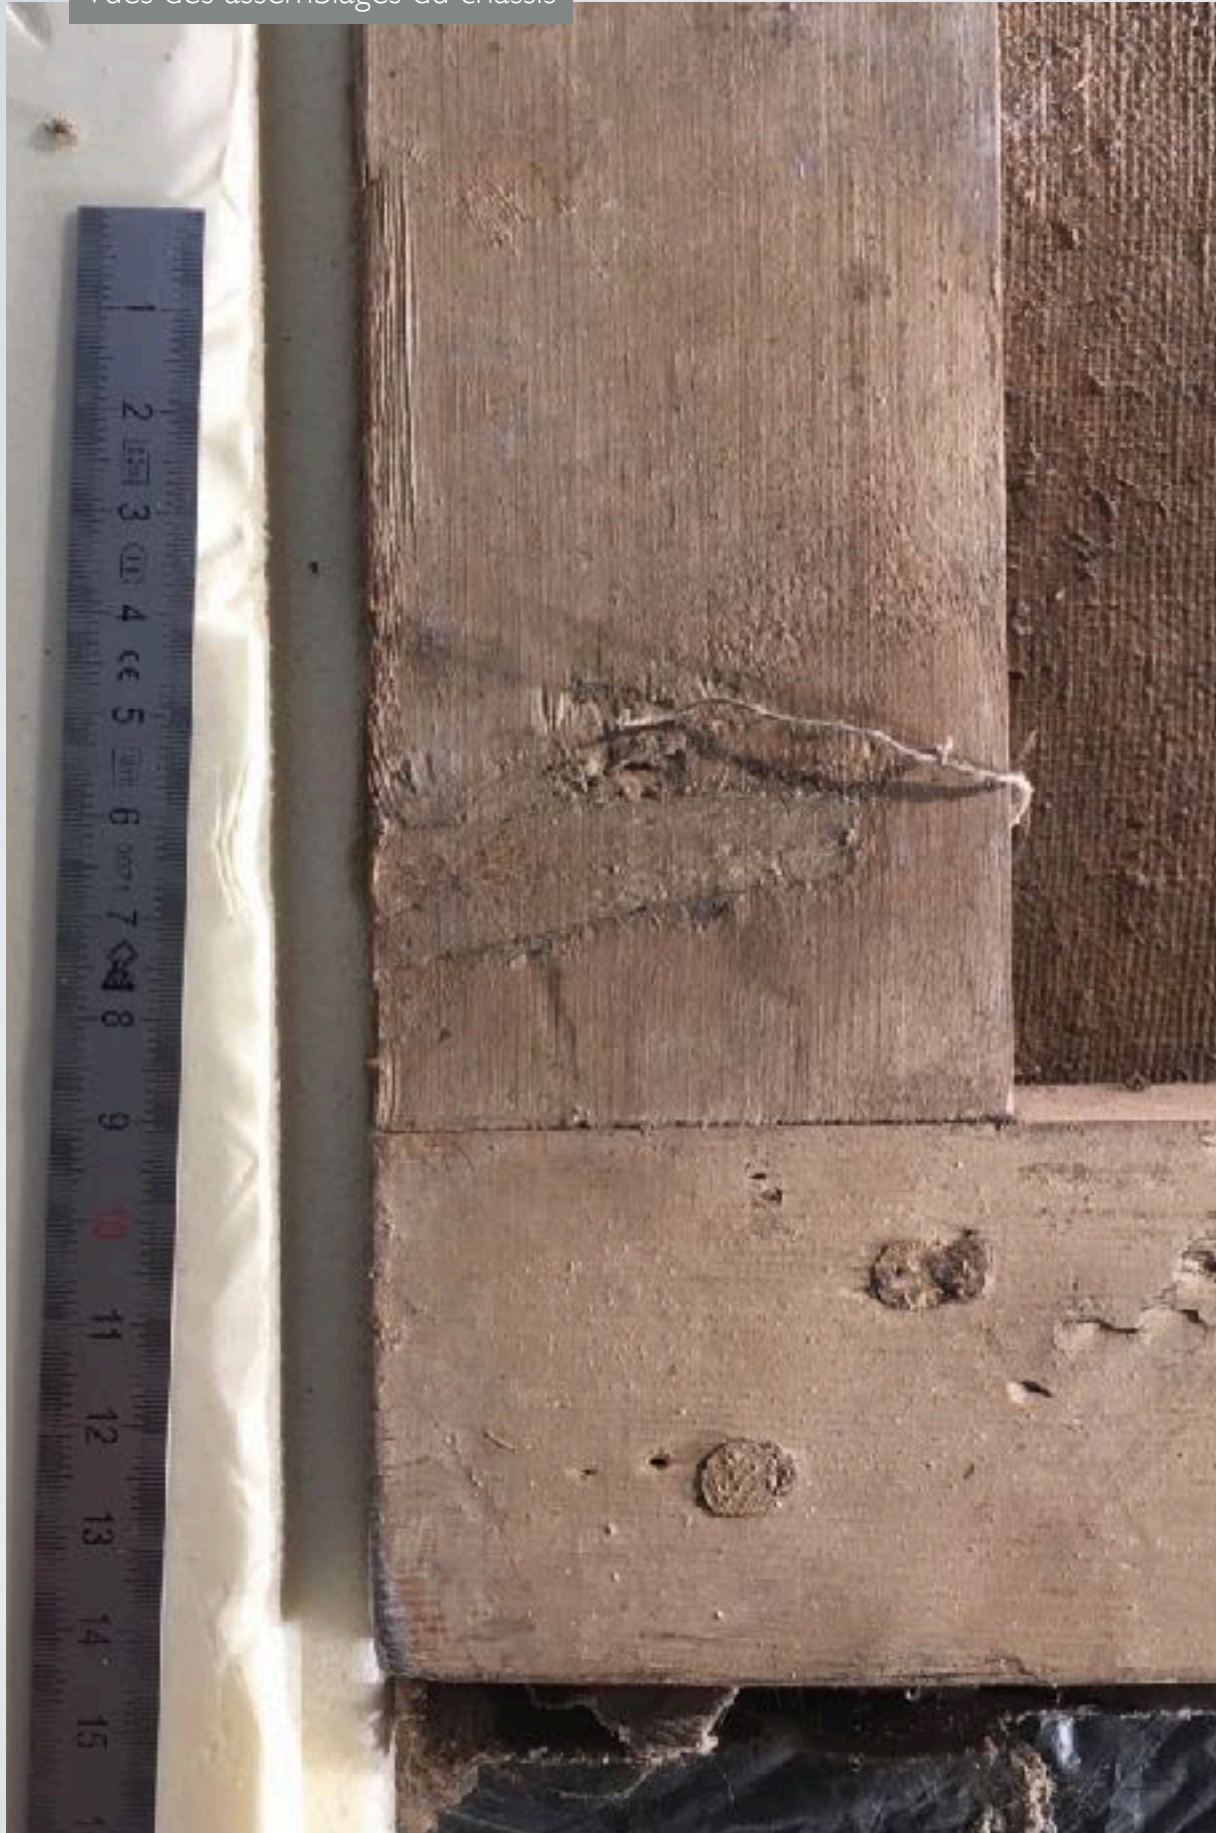
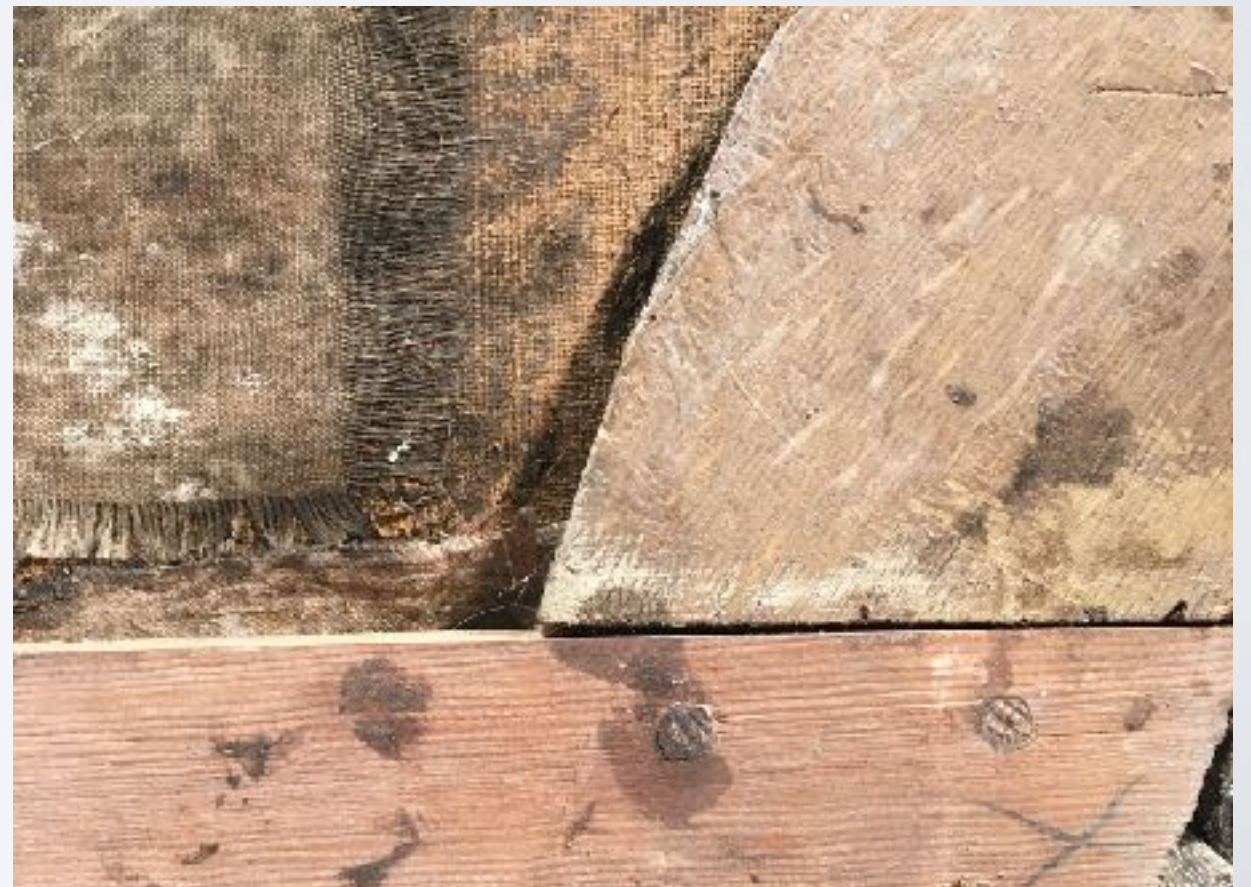
Vues des assemblages du châssis

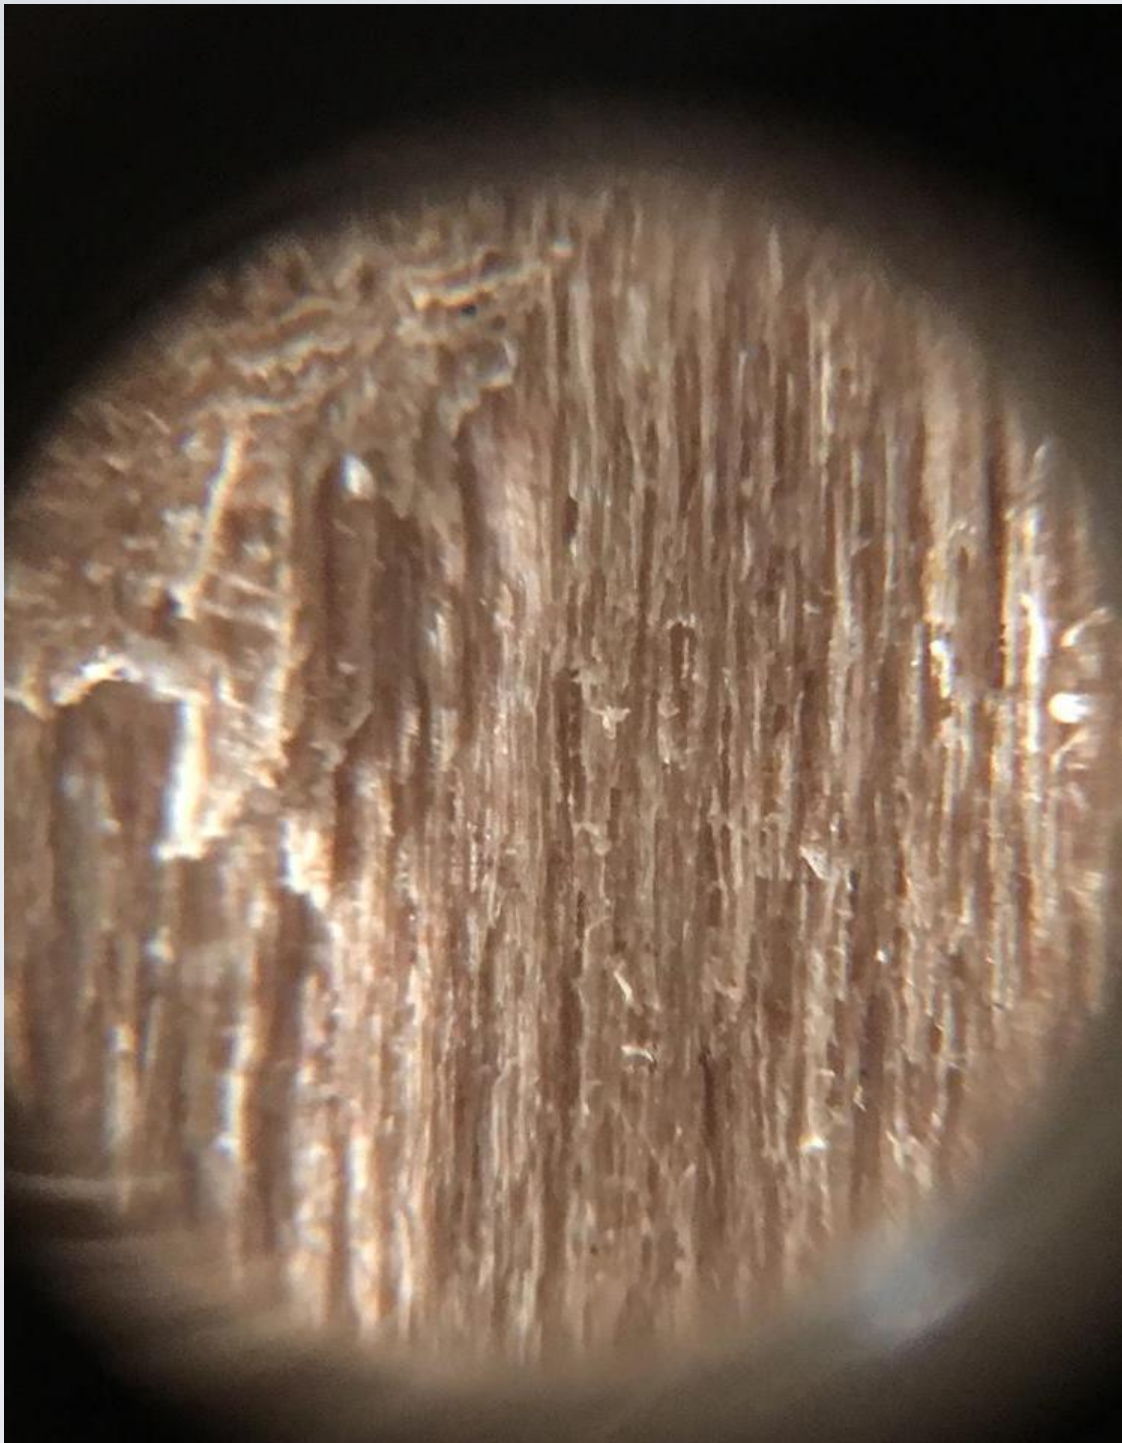
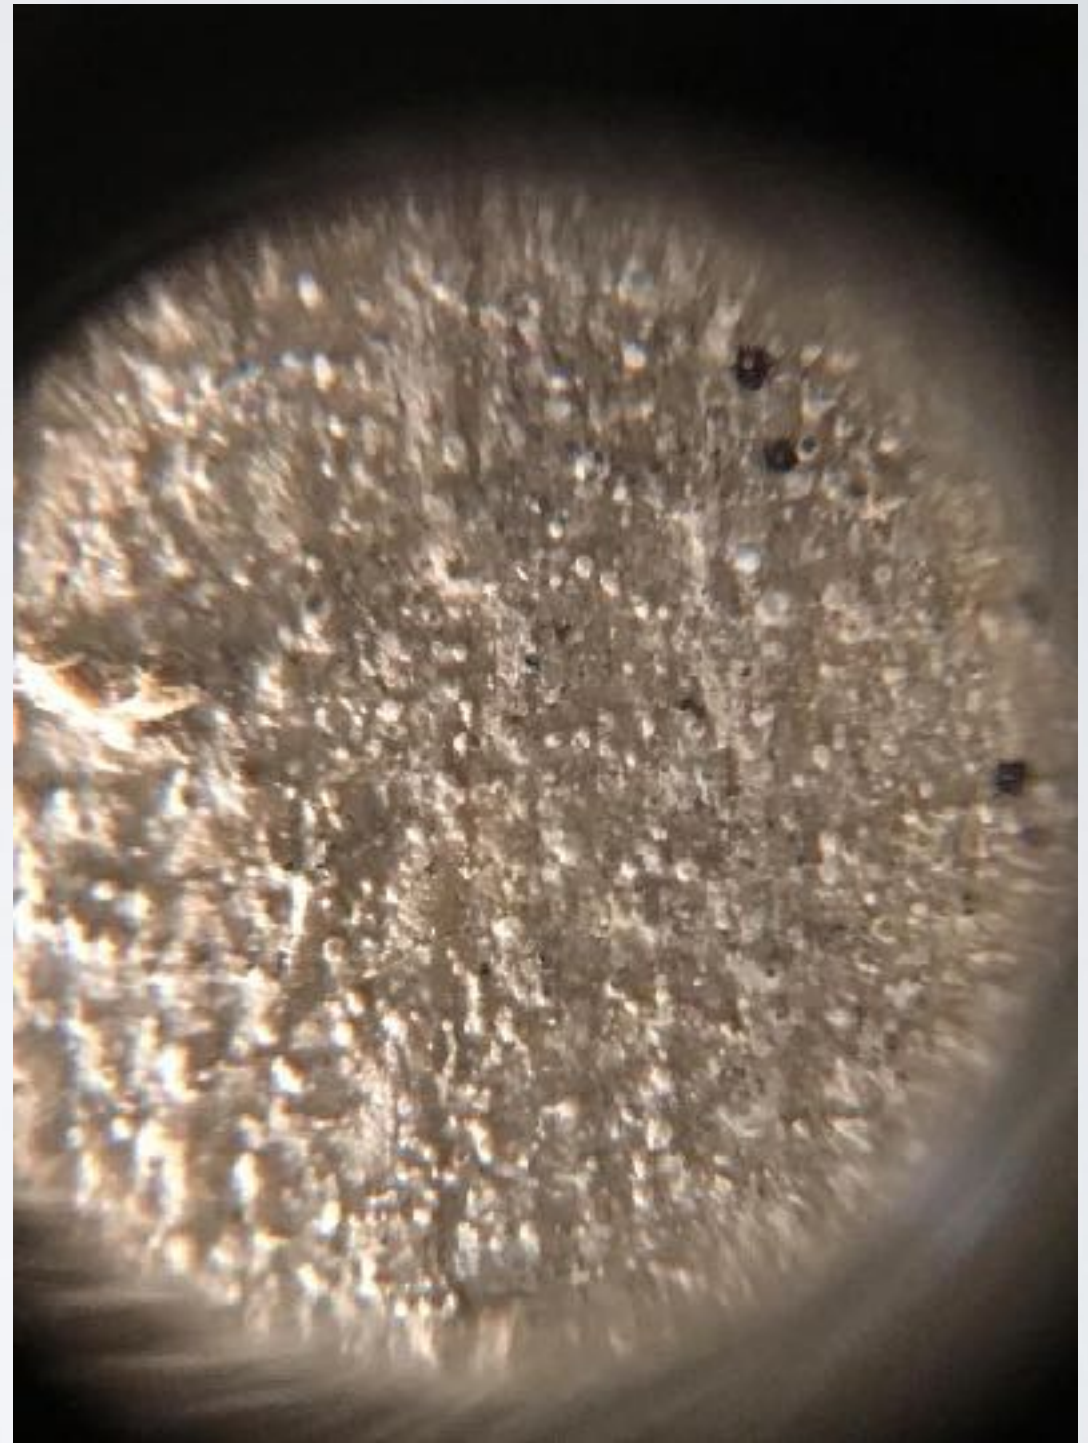
Vues sous microscope du châssis: dans une zone non peinte à droite et dans une zone peinte à gauche

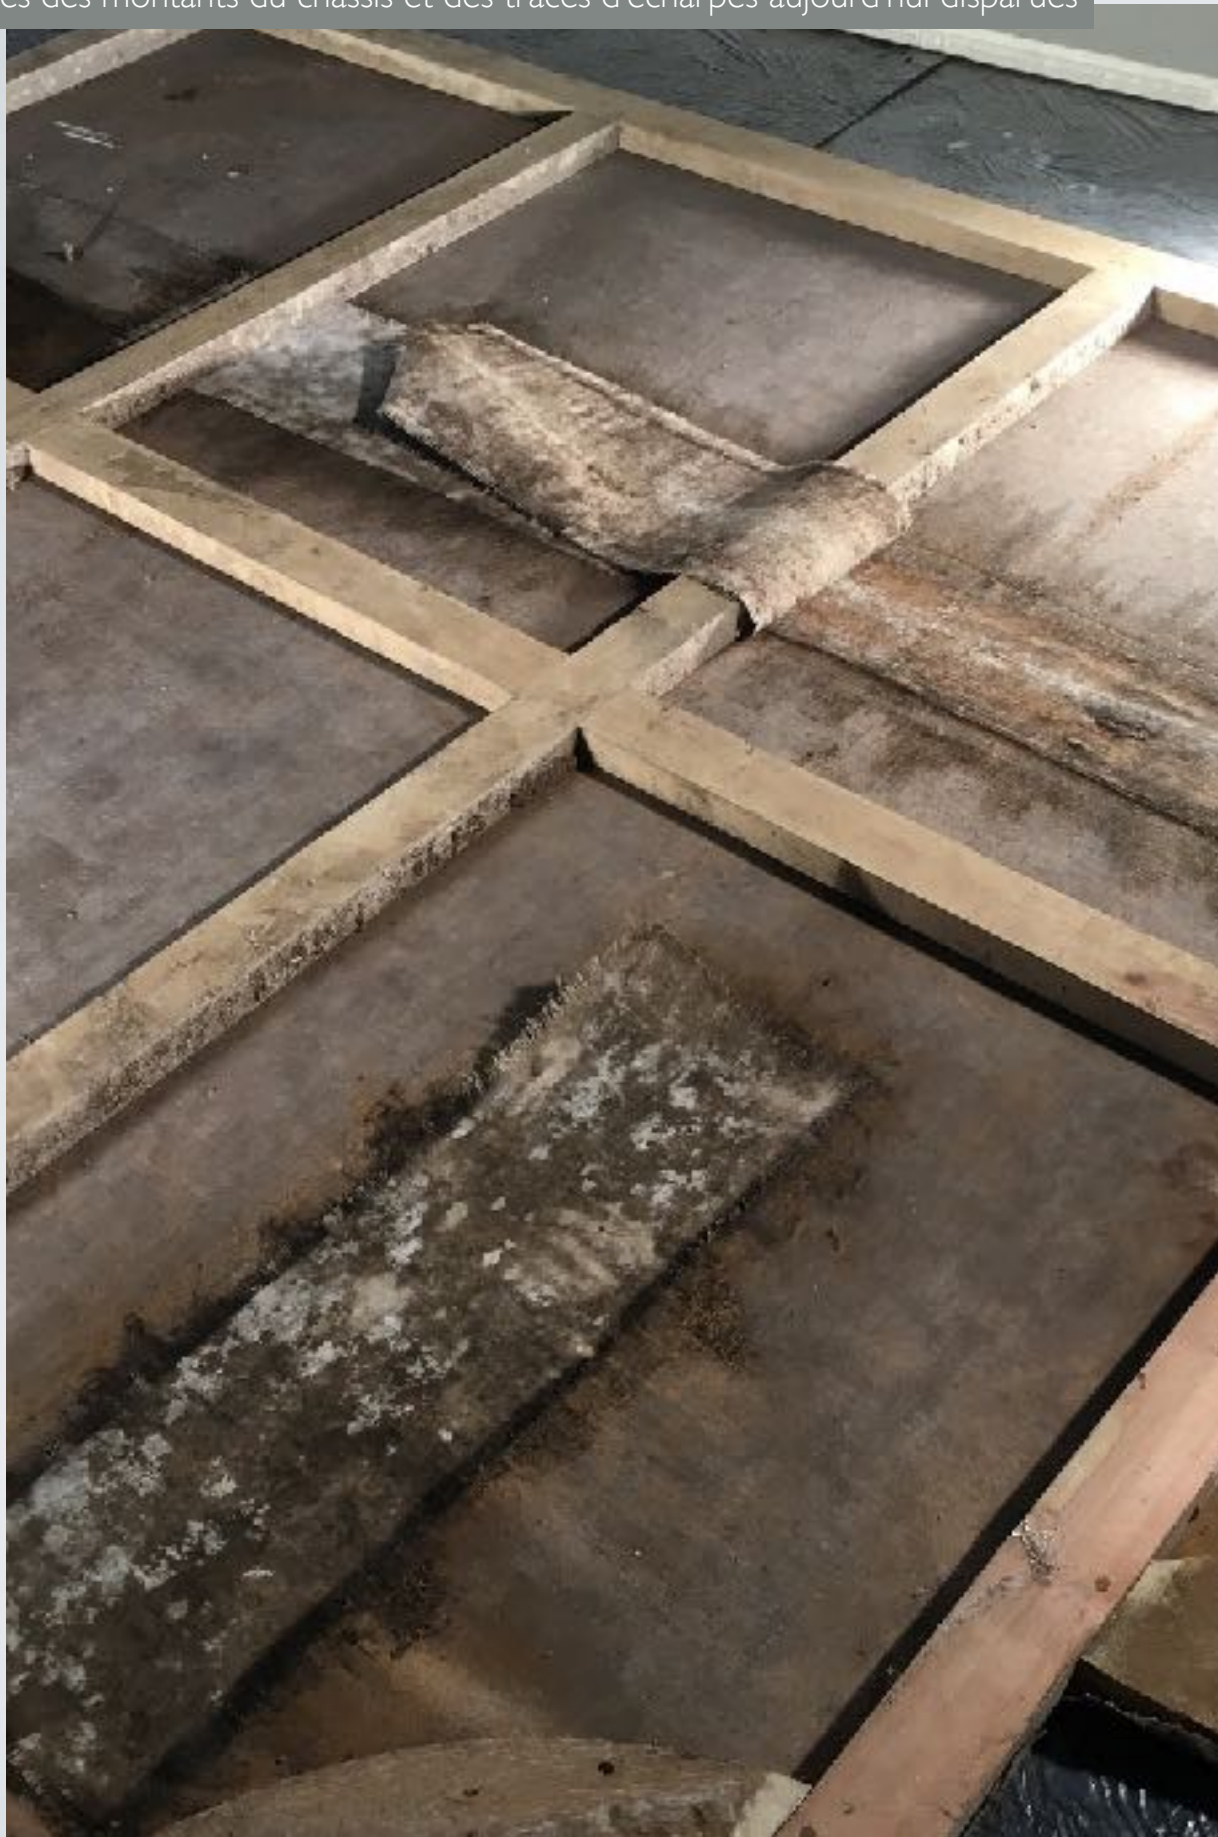
Vues des montants du châssis et des traces d'écharpes aujourd'hui disparues

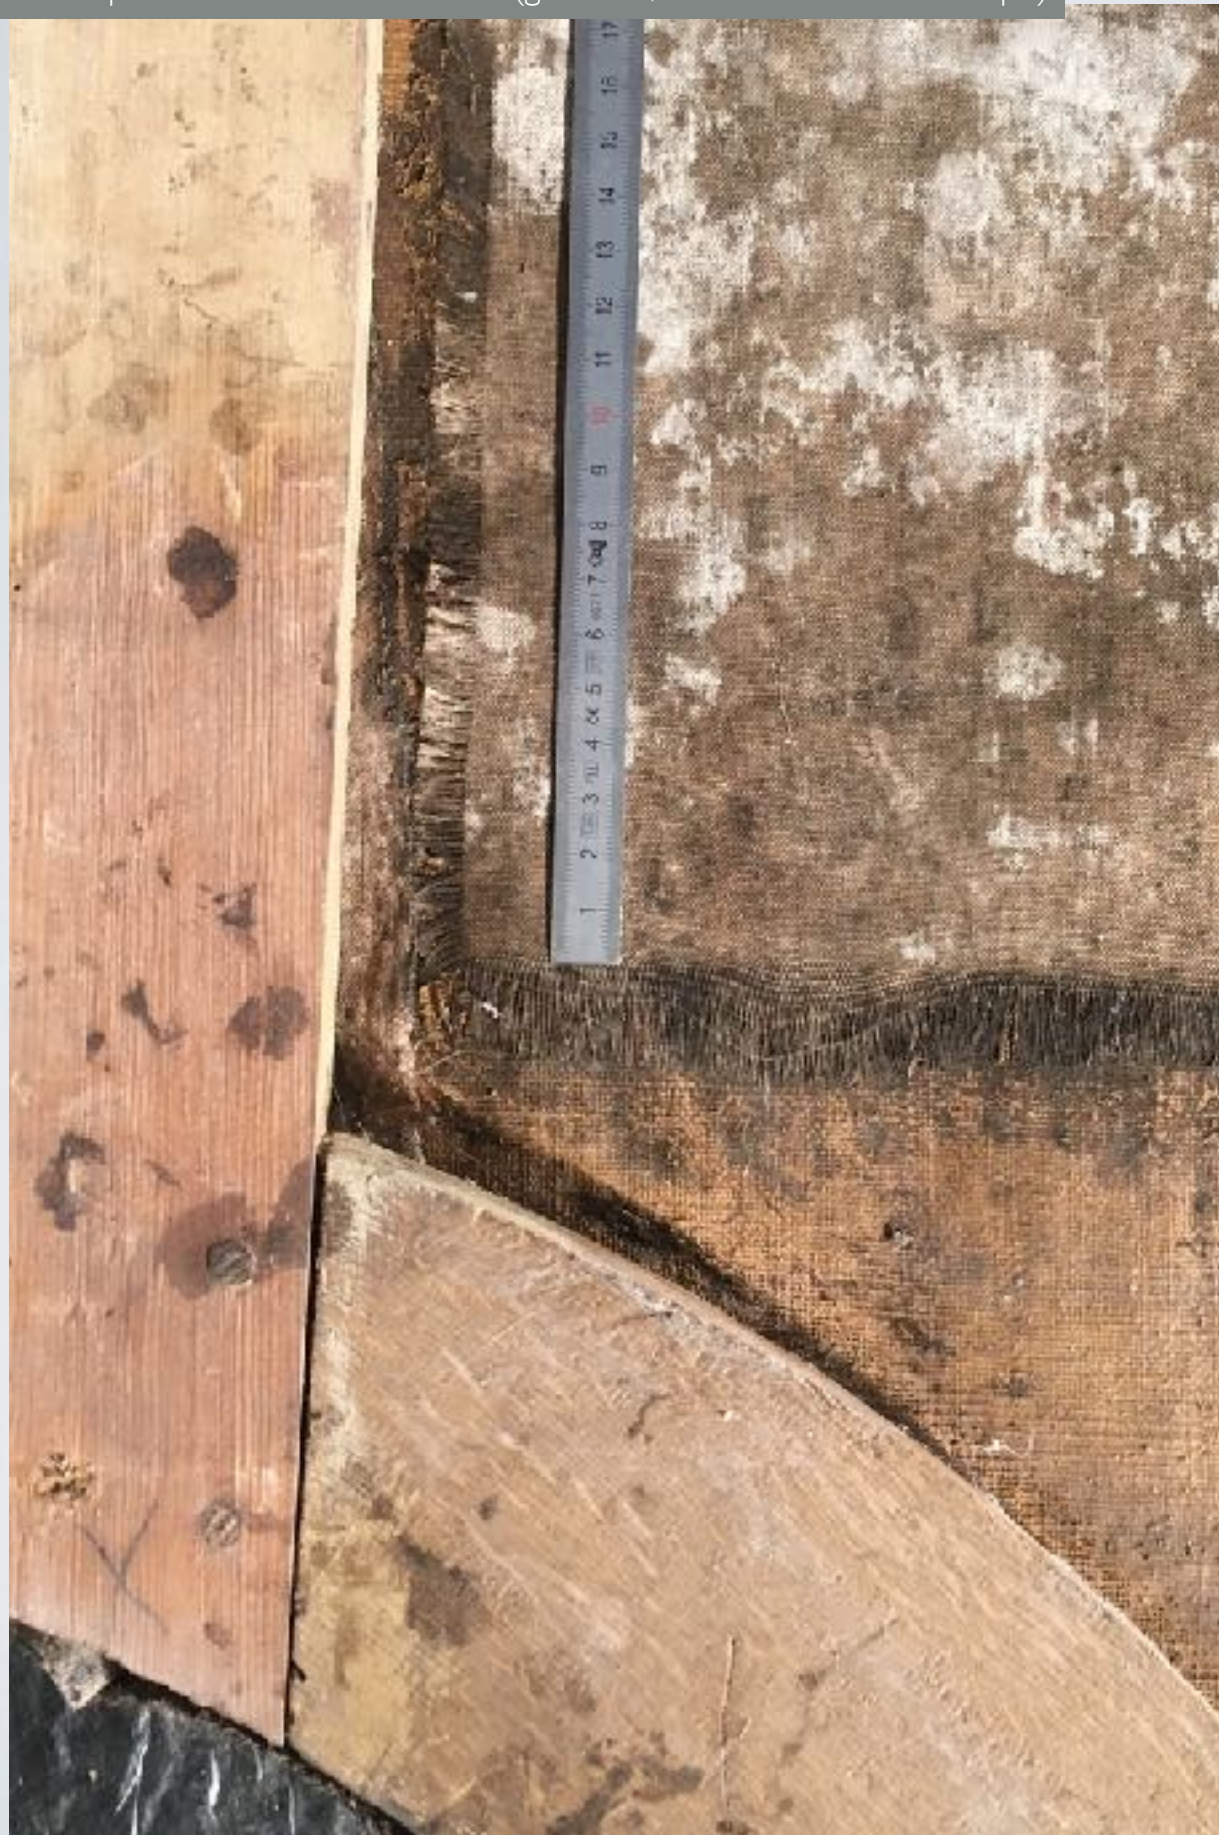
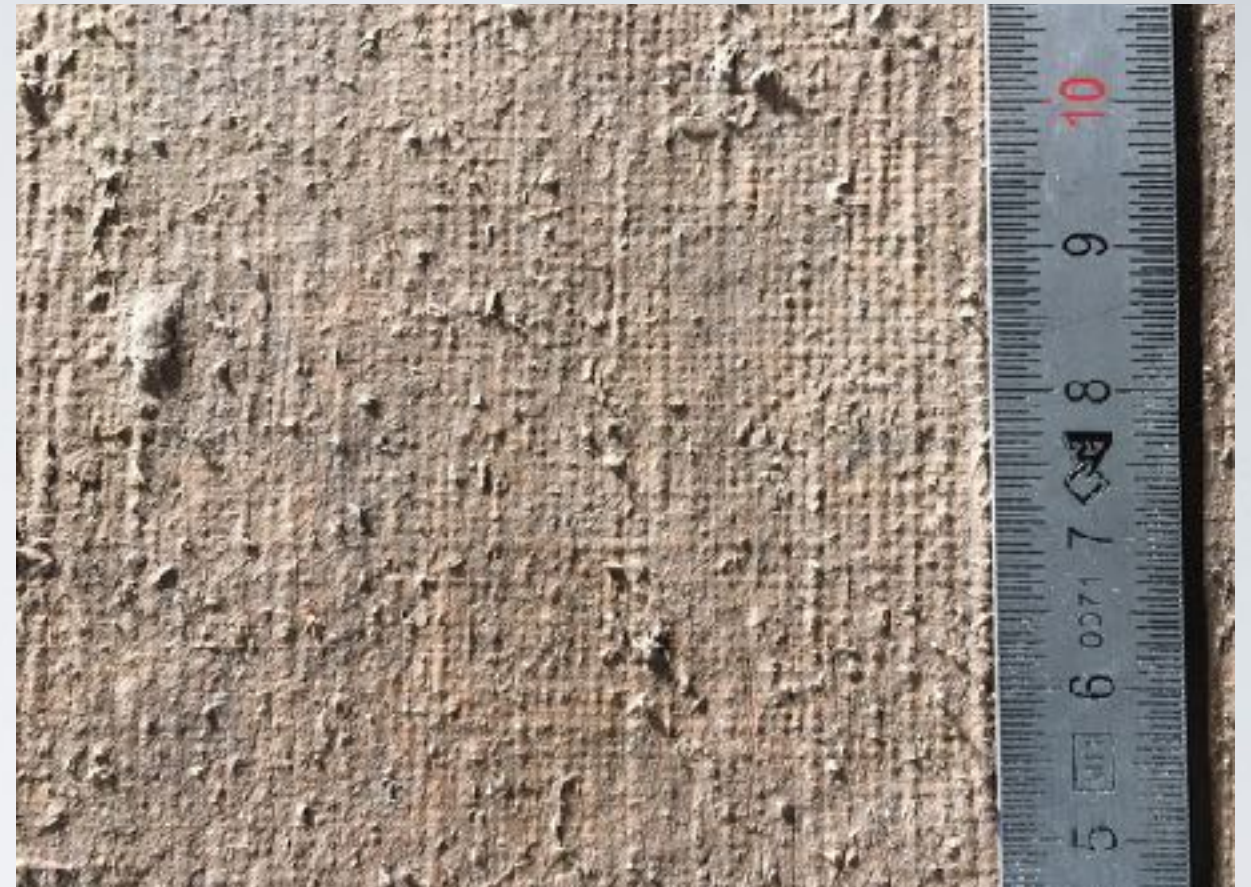
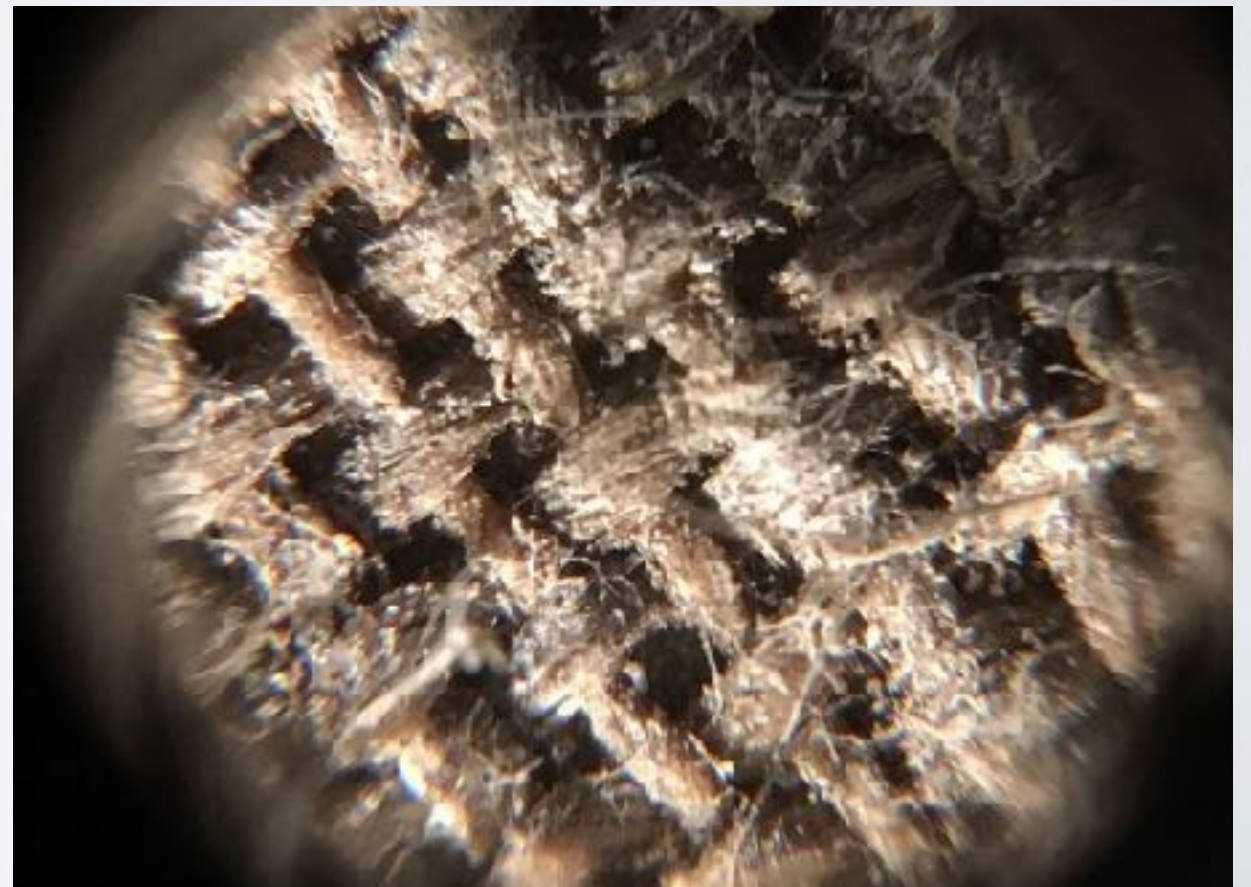
Vue d'une pièce de renfort de la toile (générale, détail et sous microscope)

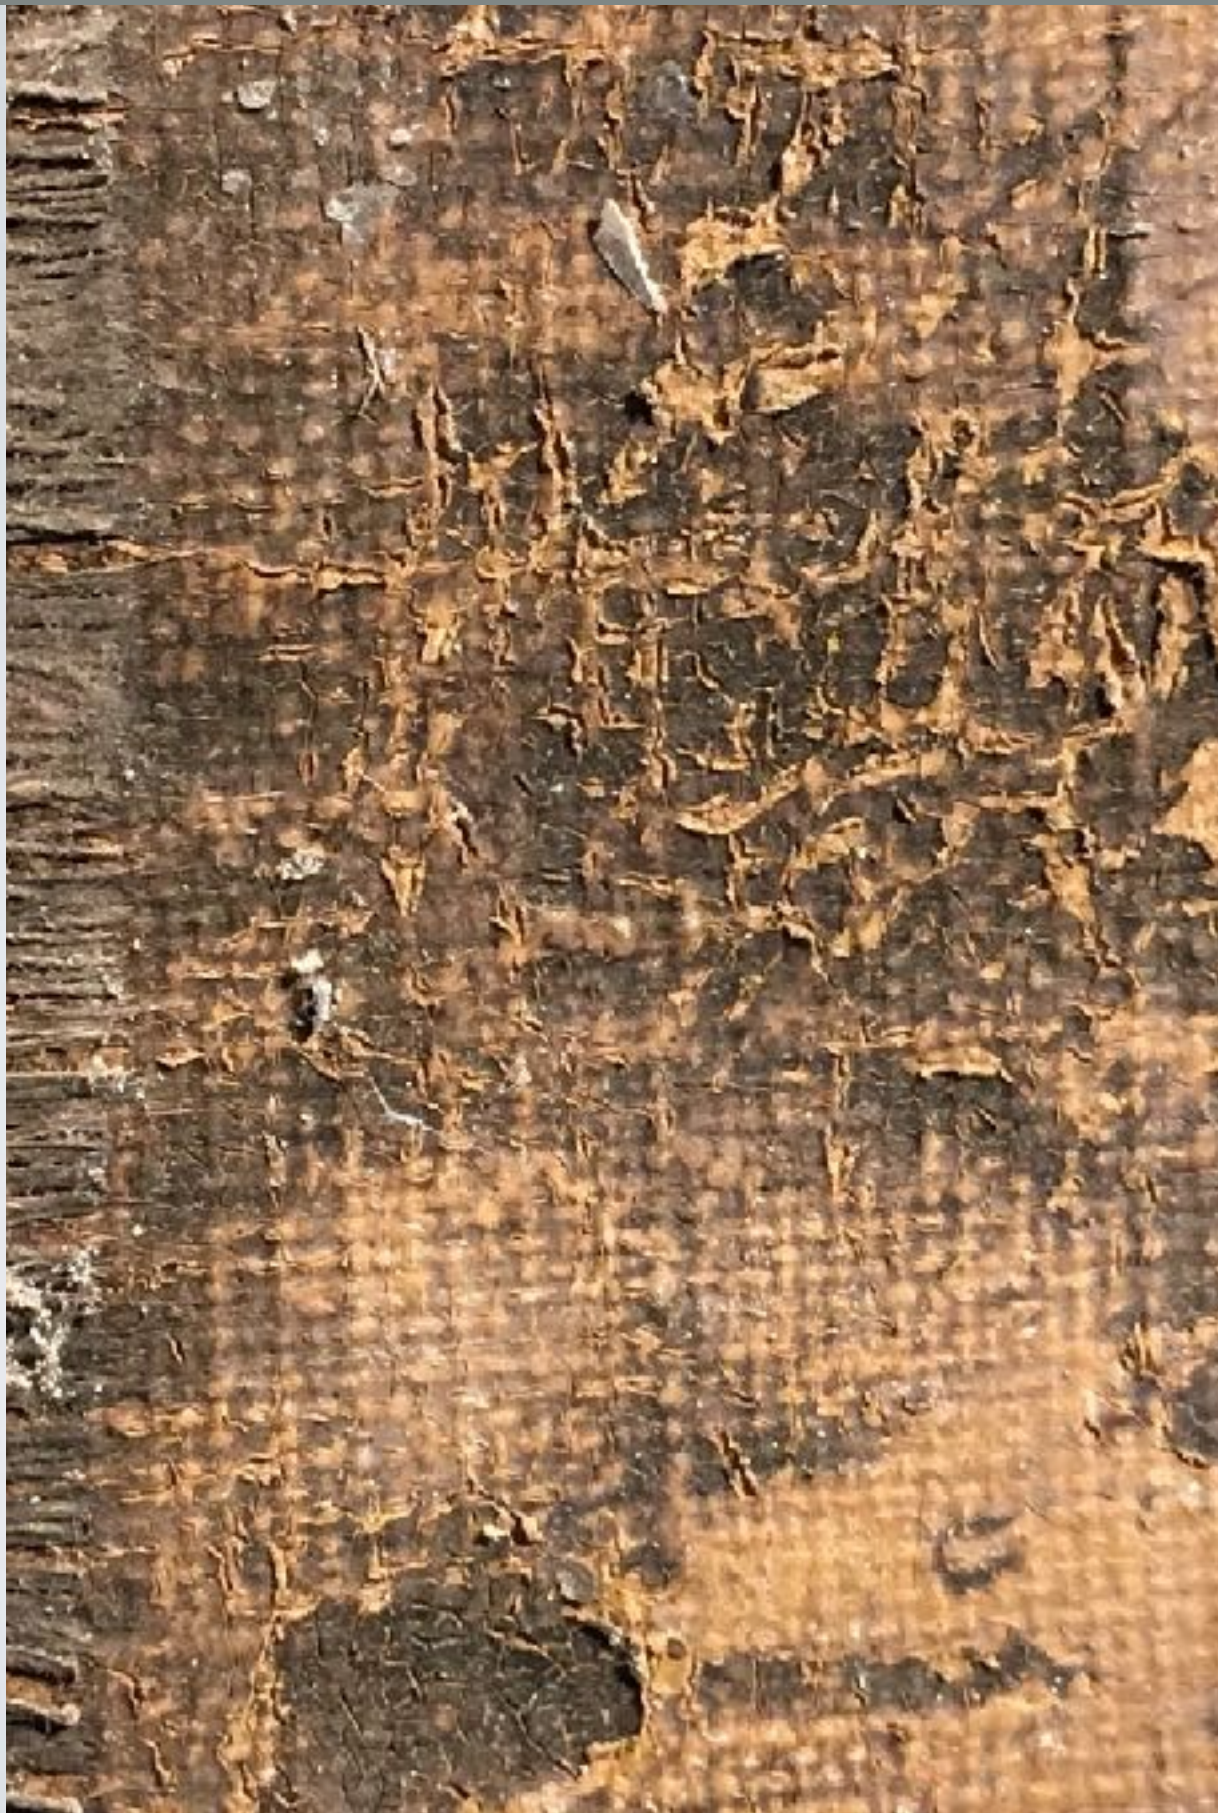
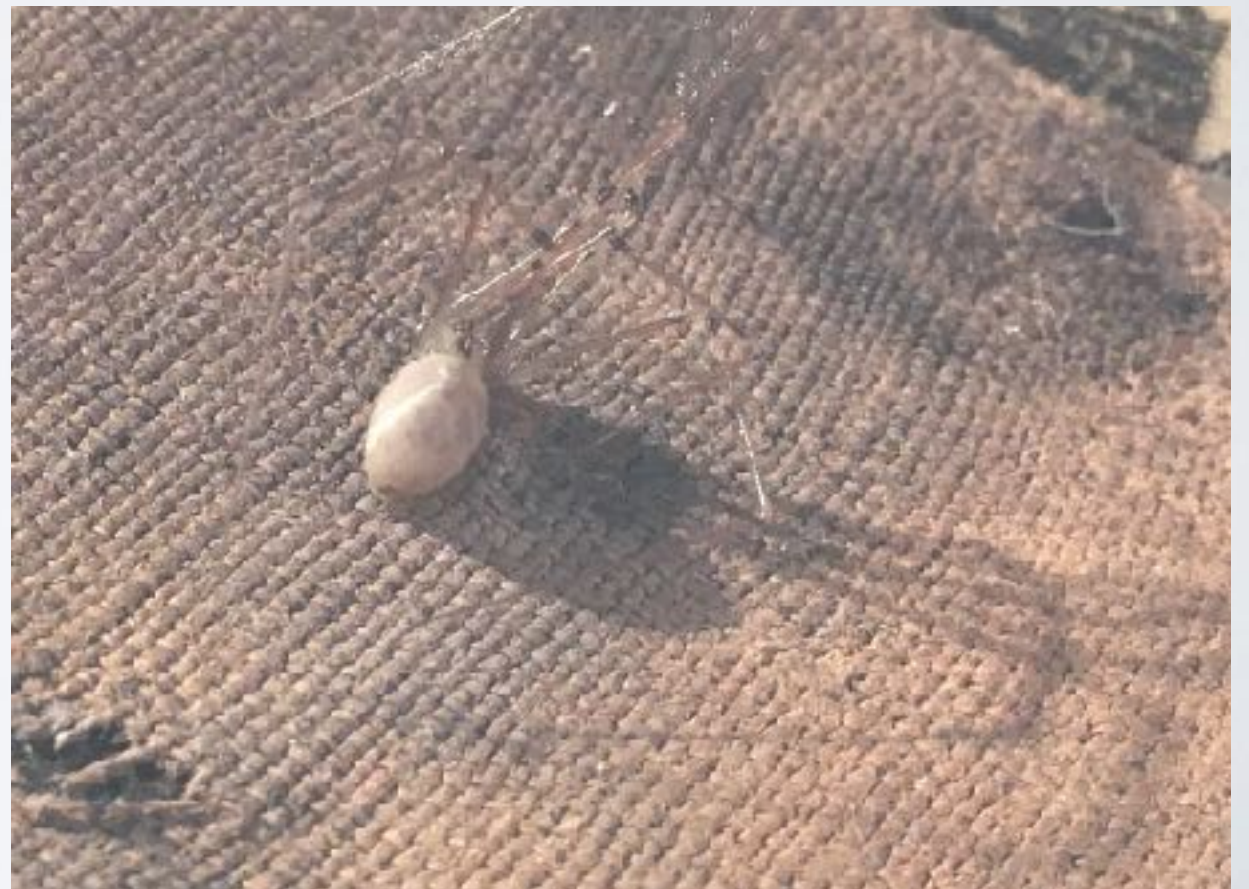
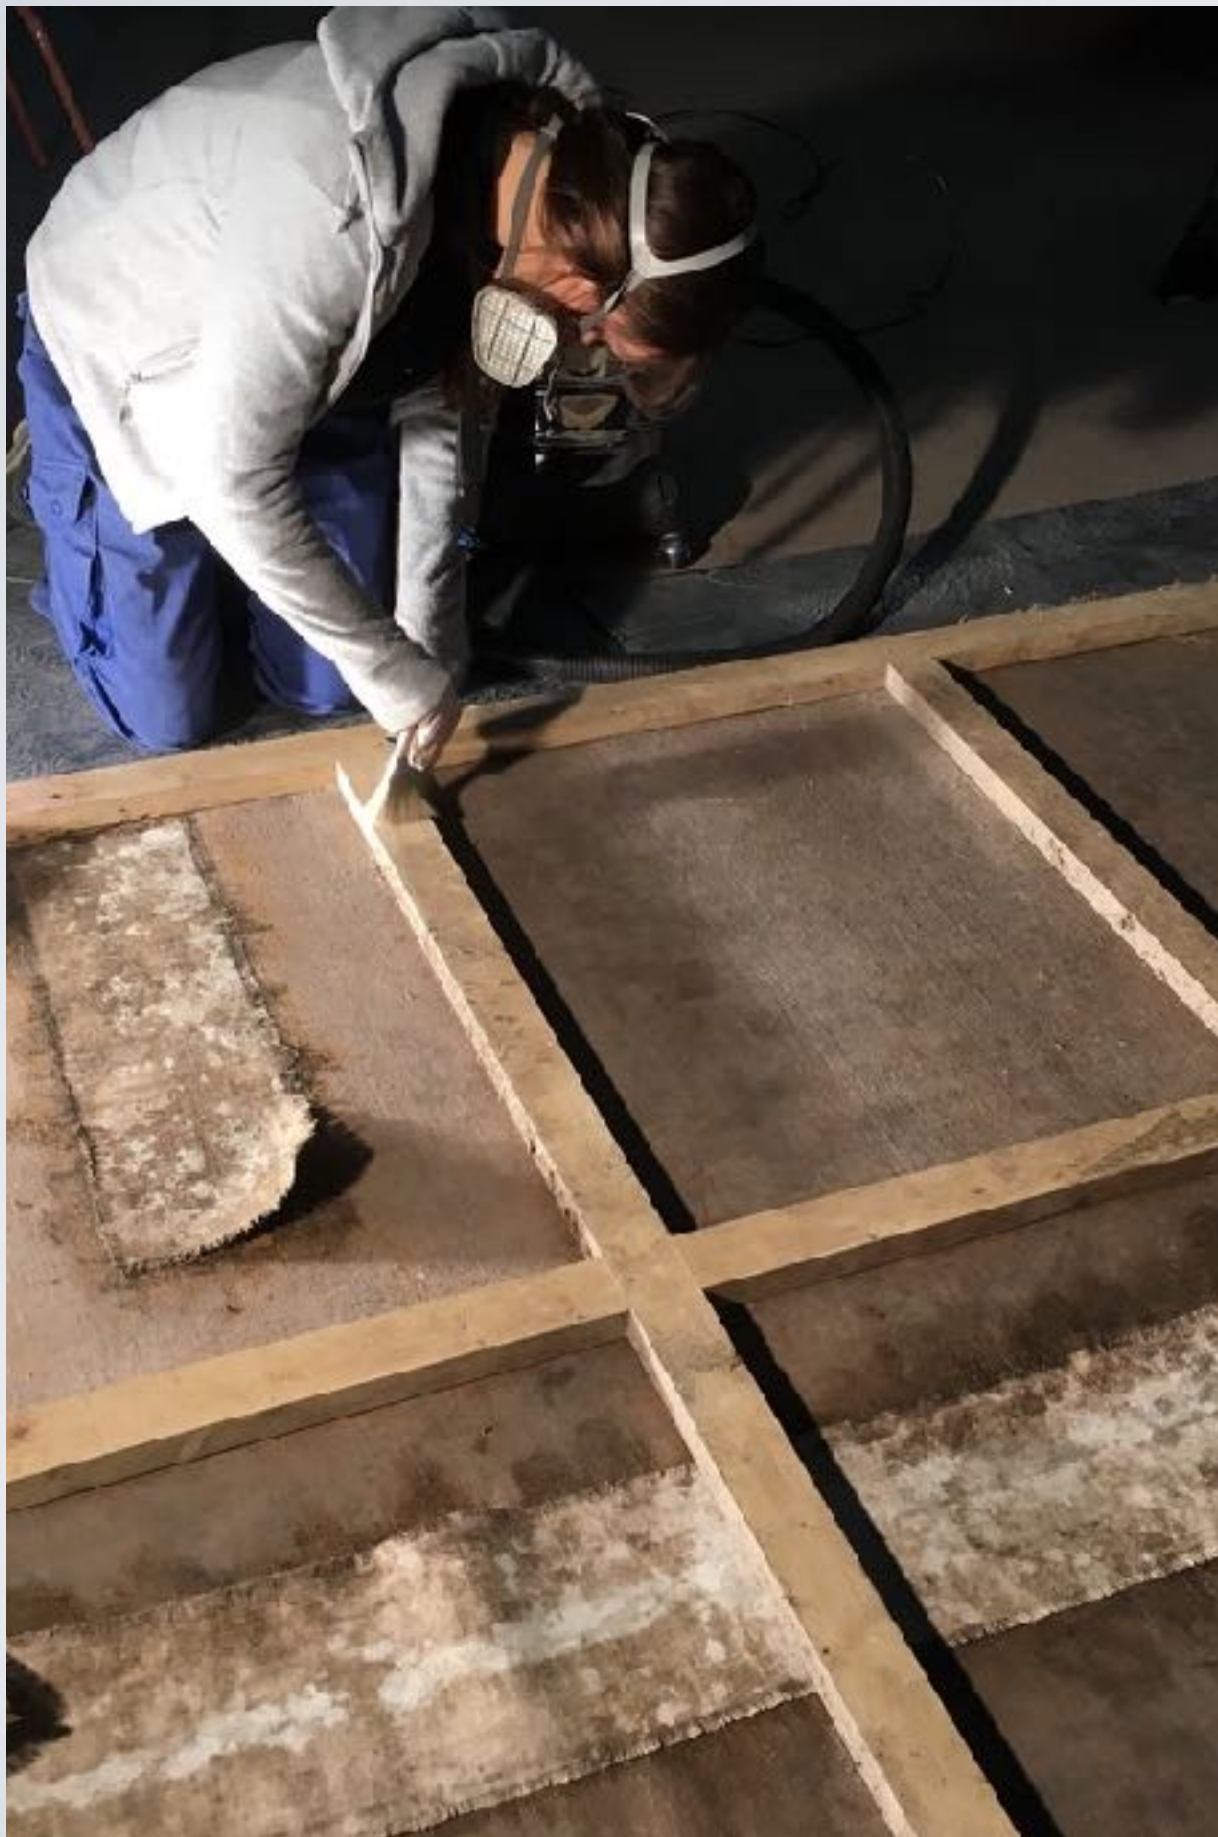
Vue de l'enduction présente au revers de l'oeuvre. Vue des laissés de pigeons, vue d'une araignée au revers de l'oeuvre
