# LA RÉSURRECTION

Copie d'après Van Loo conservée dans l'église de Calleville  
Eure. Normandie.

Dossier des photographies de la restauration

Opération de conservation-restauration menée entre Février 2018 et janvier 2019 par  
l'Atelier Lambert.

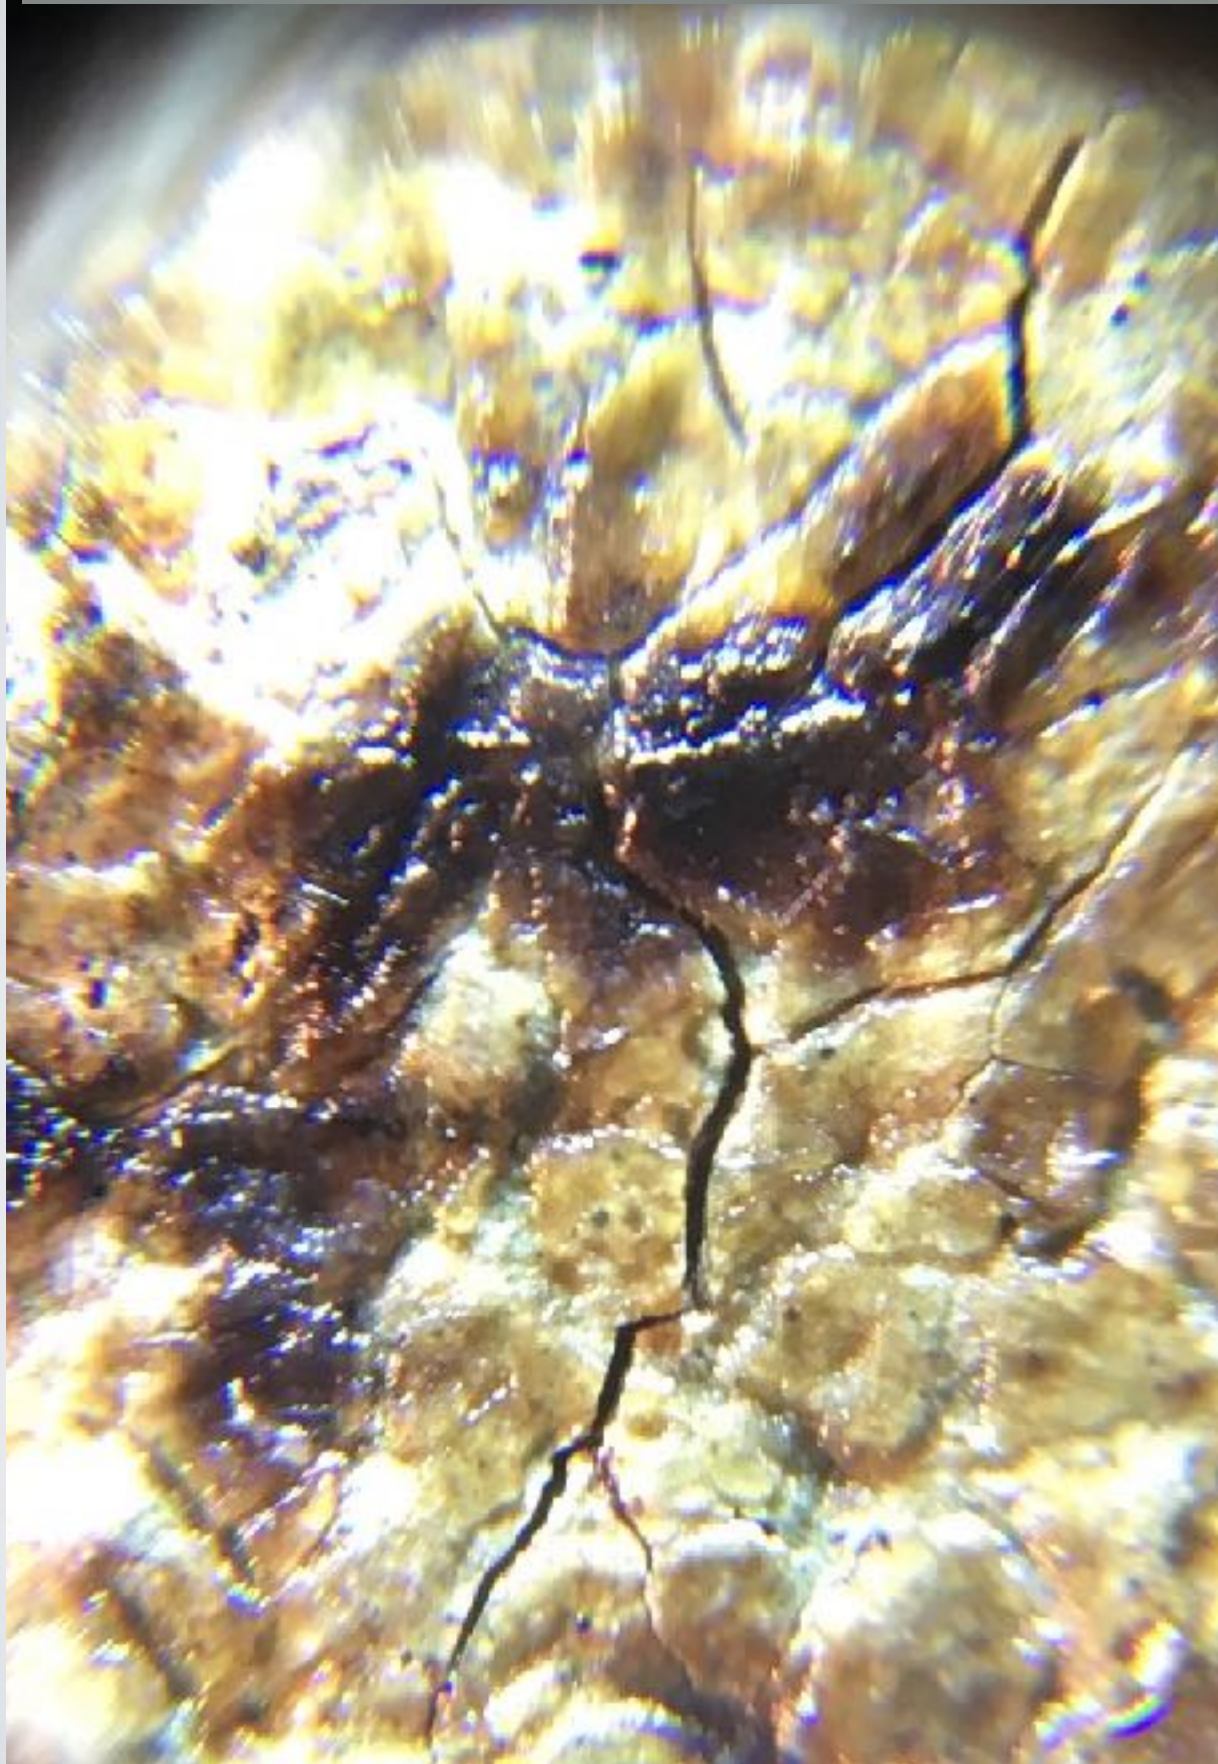
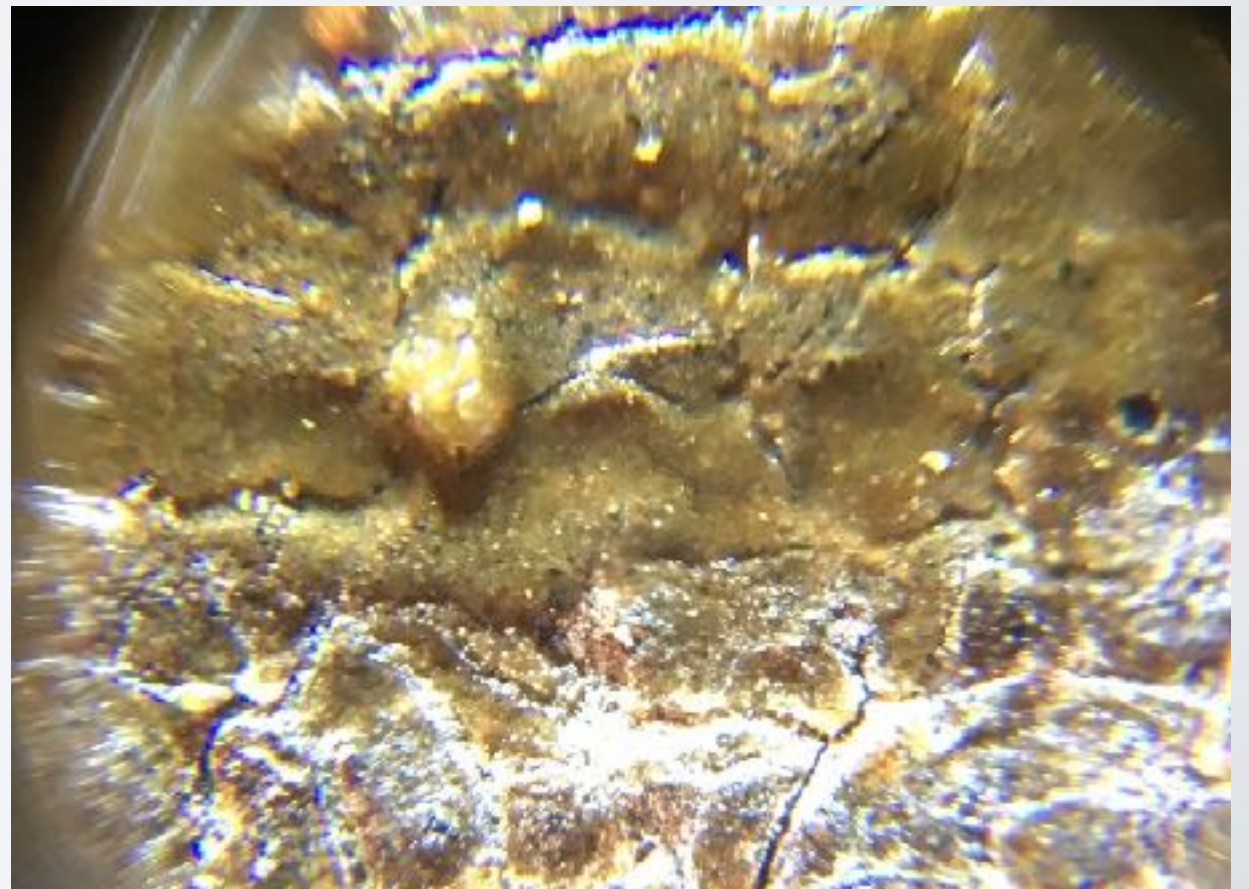
Vues du dernier vernis dans son épaisseur la plus importante (vue sous microscope)

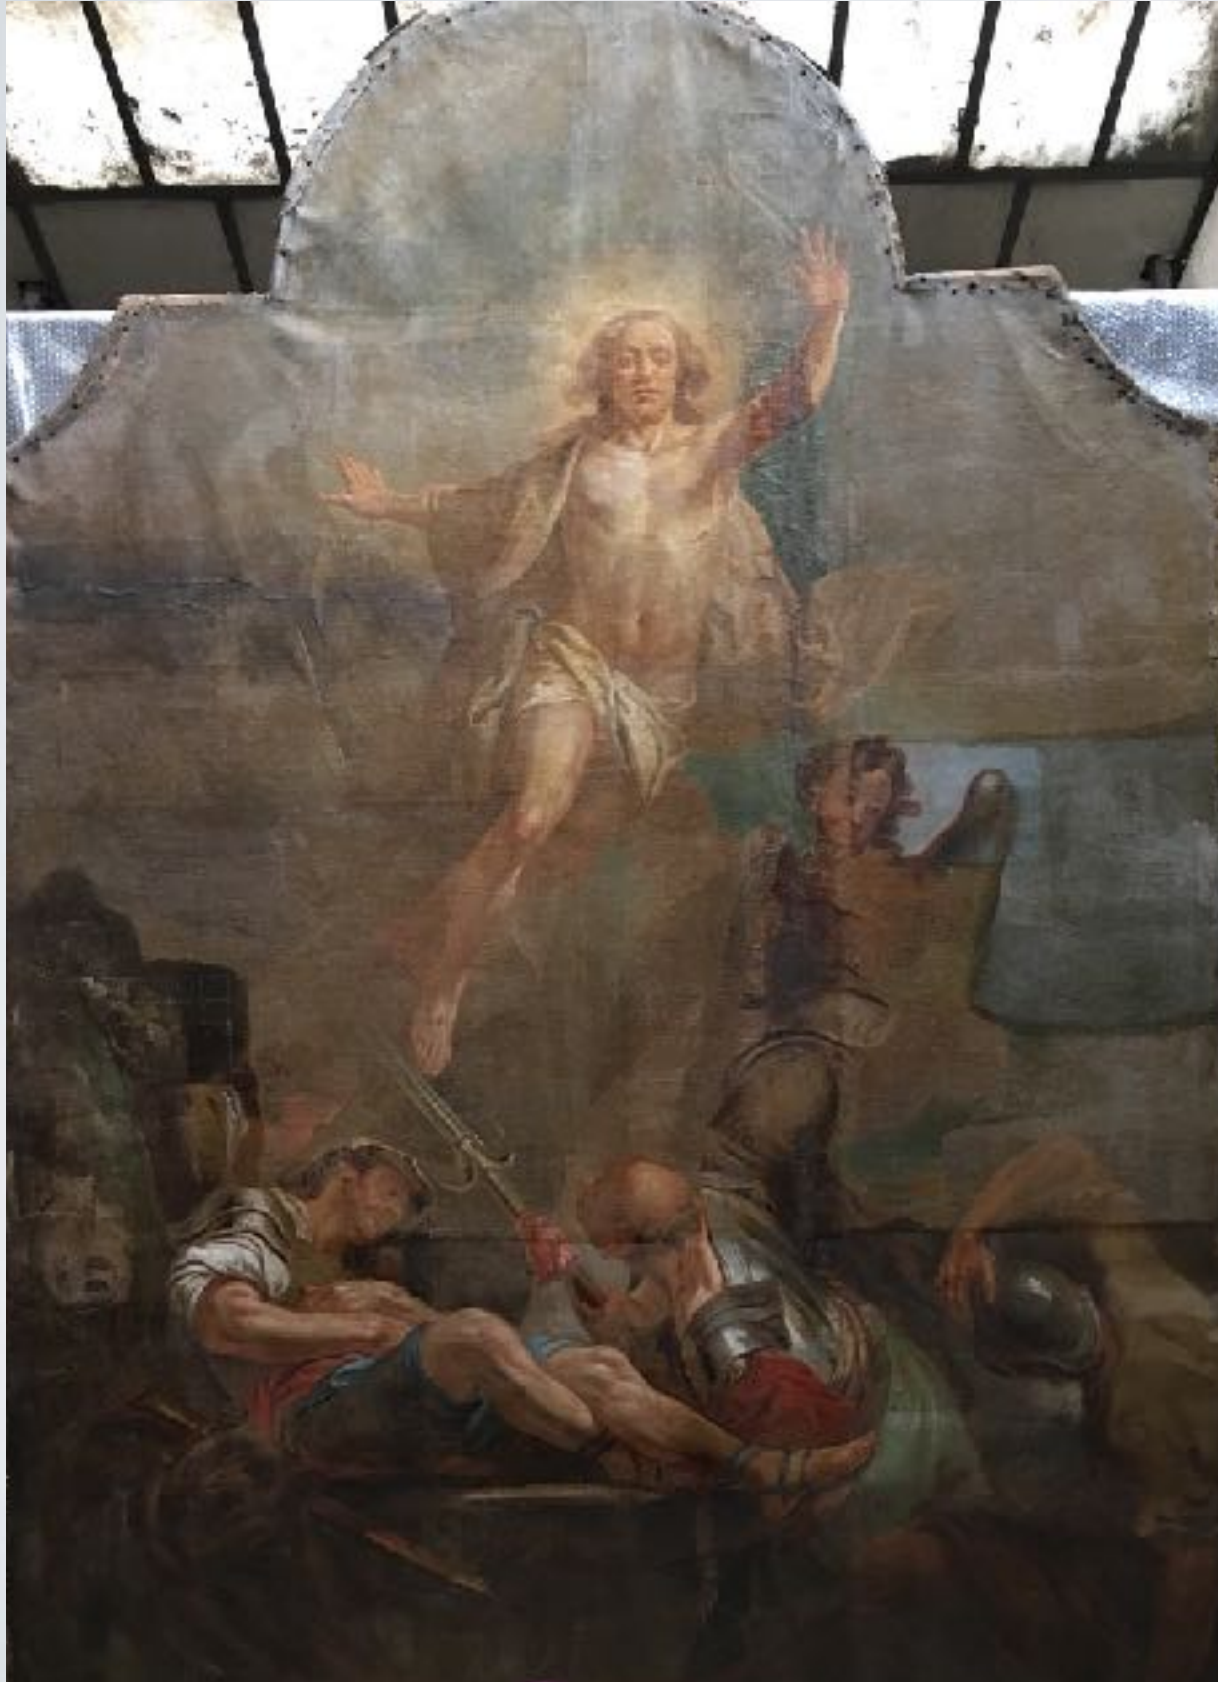
Premières fenêtres de nettoyage et vu de l'état de surface autour des repeints

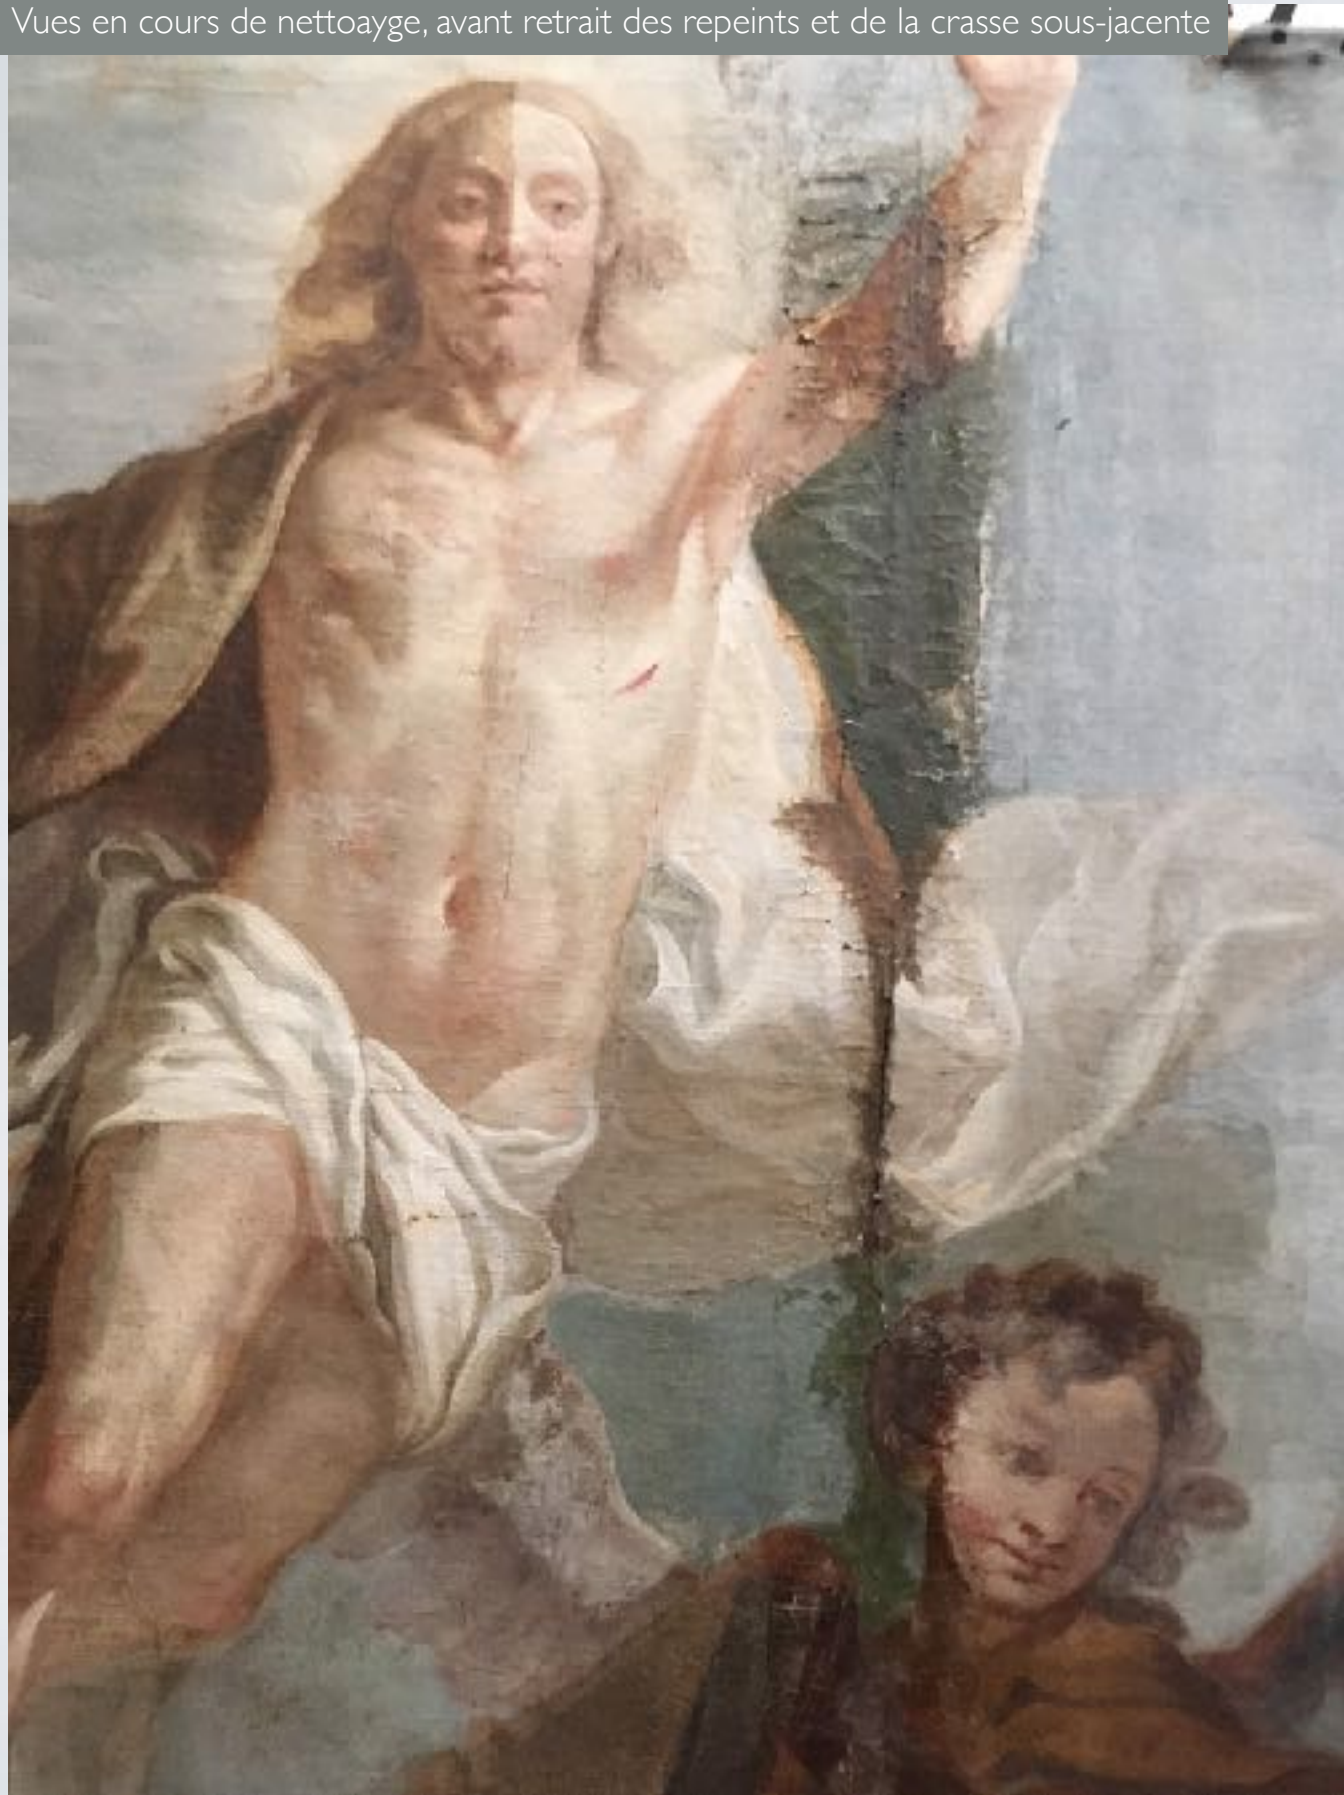
Vues en cours de nettoiyge, avant retrait des repeints et de la crasse sous-jacente

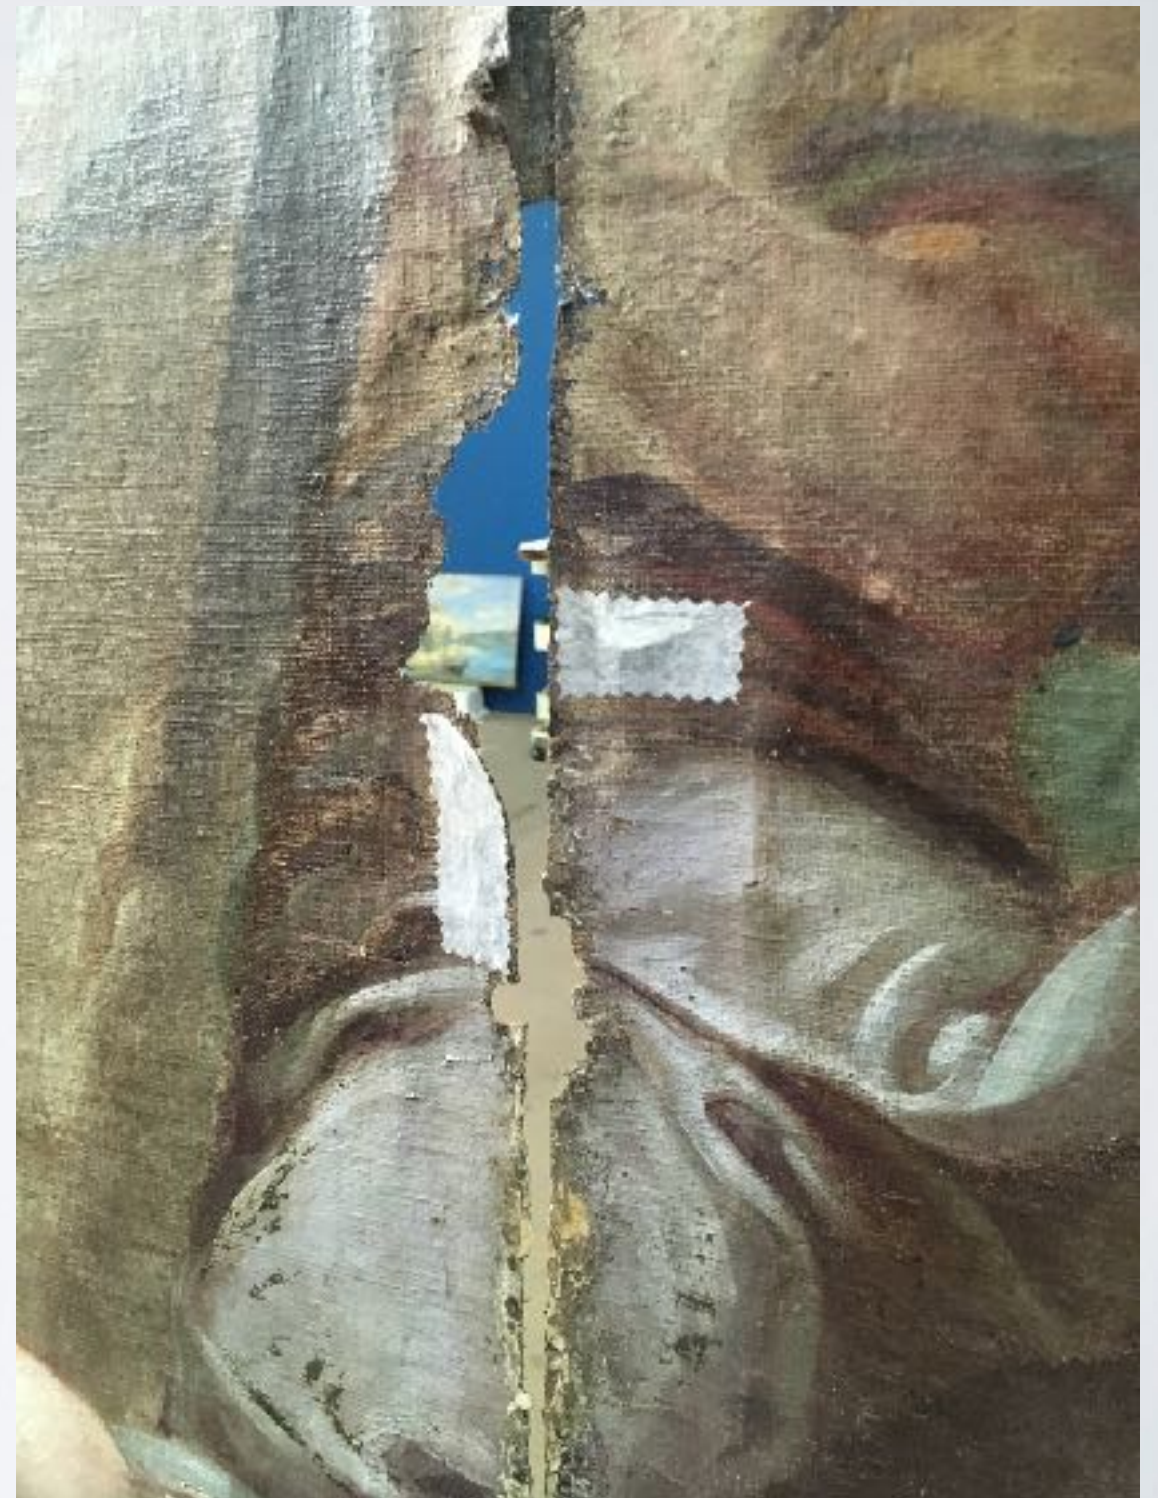
Vues des mastics en cours de dégagement
