# LA RÉSURRECTION

Copie d'après Van Loo conservée dans l'église de Calleville  
Eure. Normandie.

Dossier des photographies de la restauration

Opération de conservation-restauration menée entre Février 2018 et janvier 2019 par  
l'Atelier Lambert.

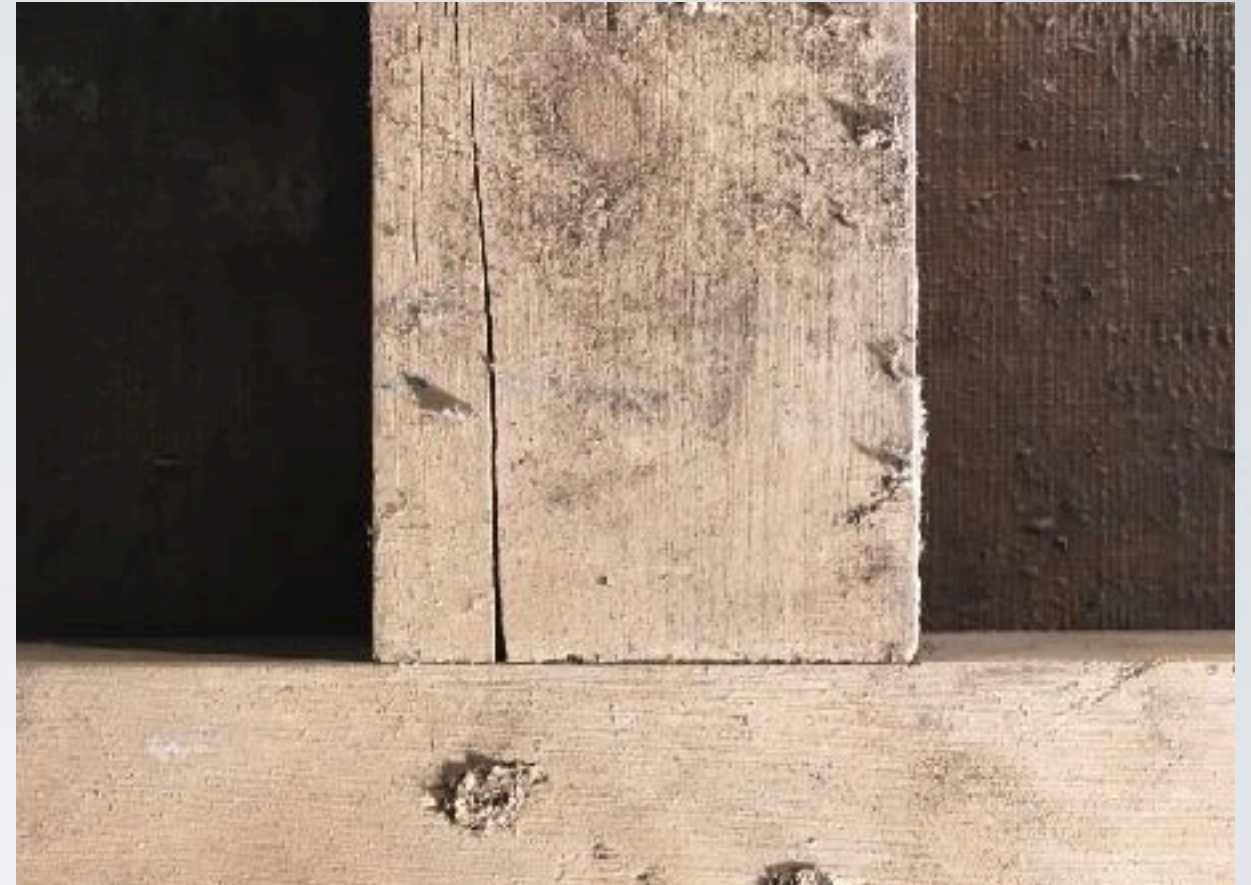
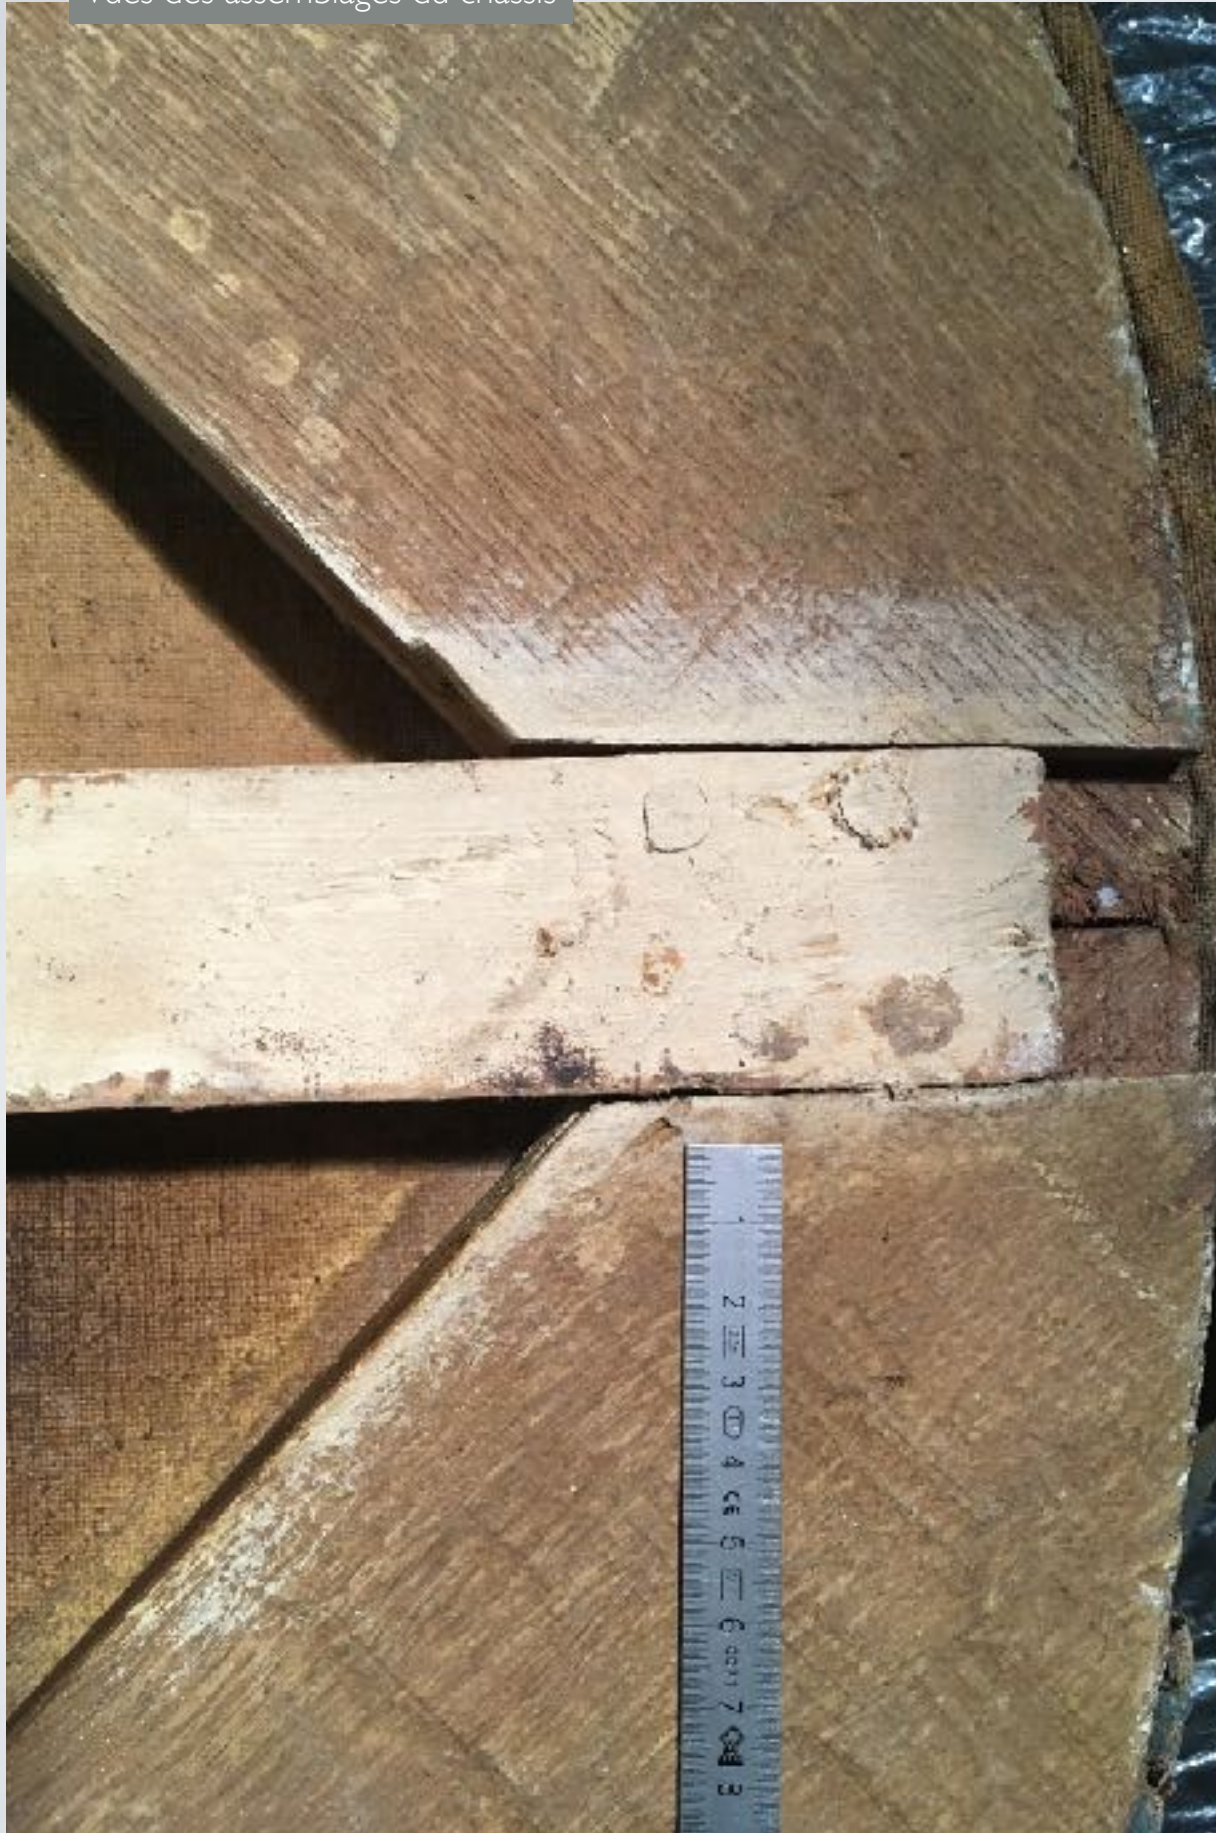
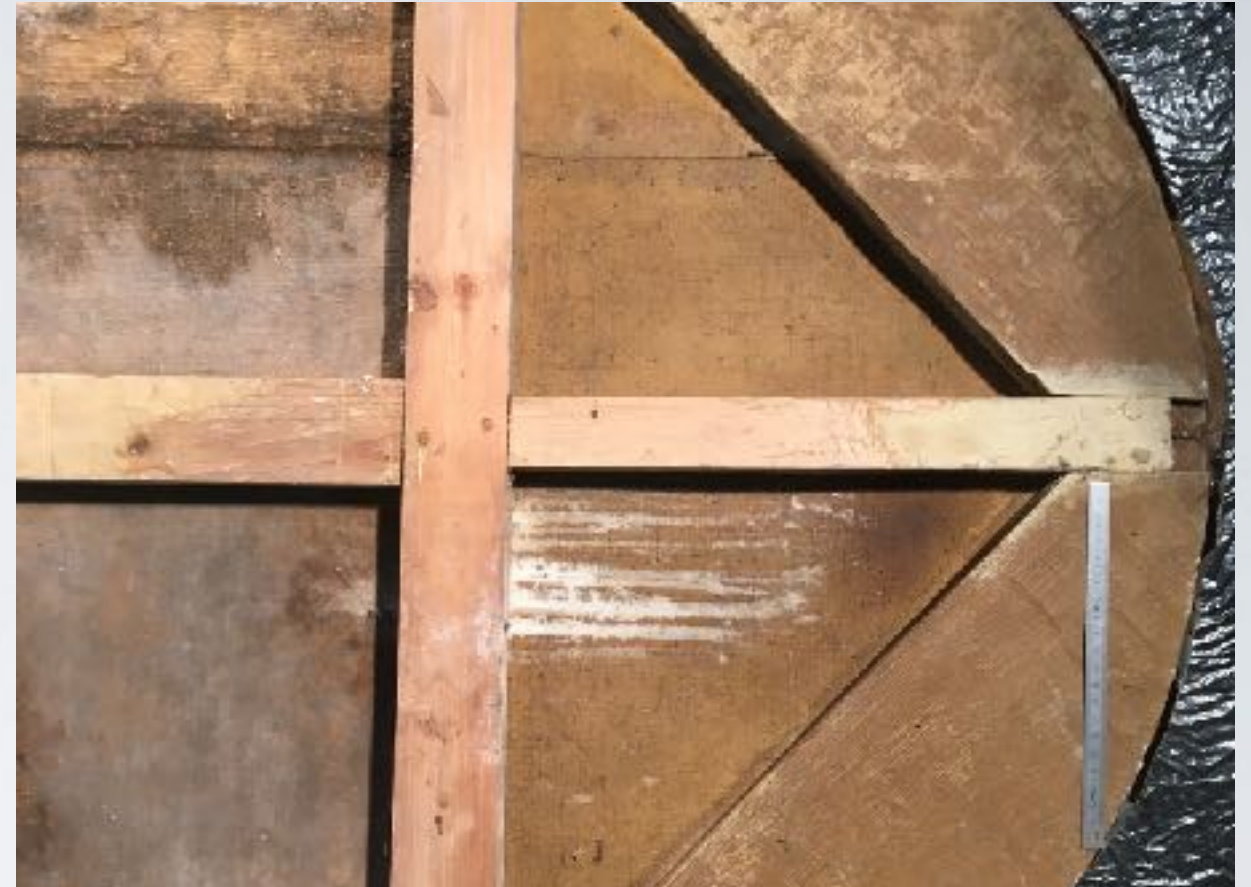
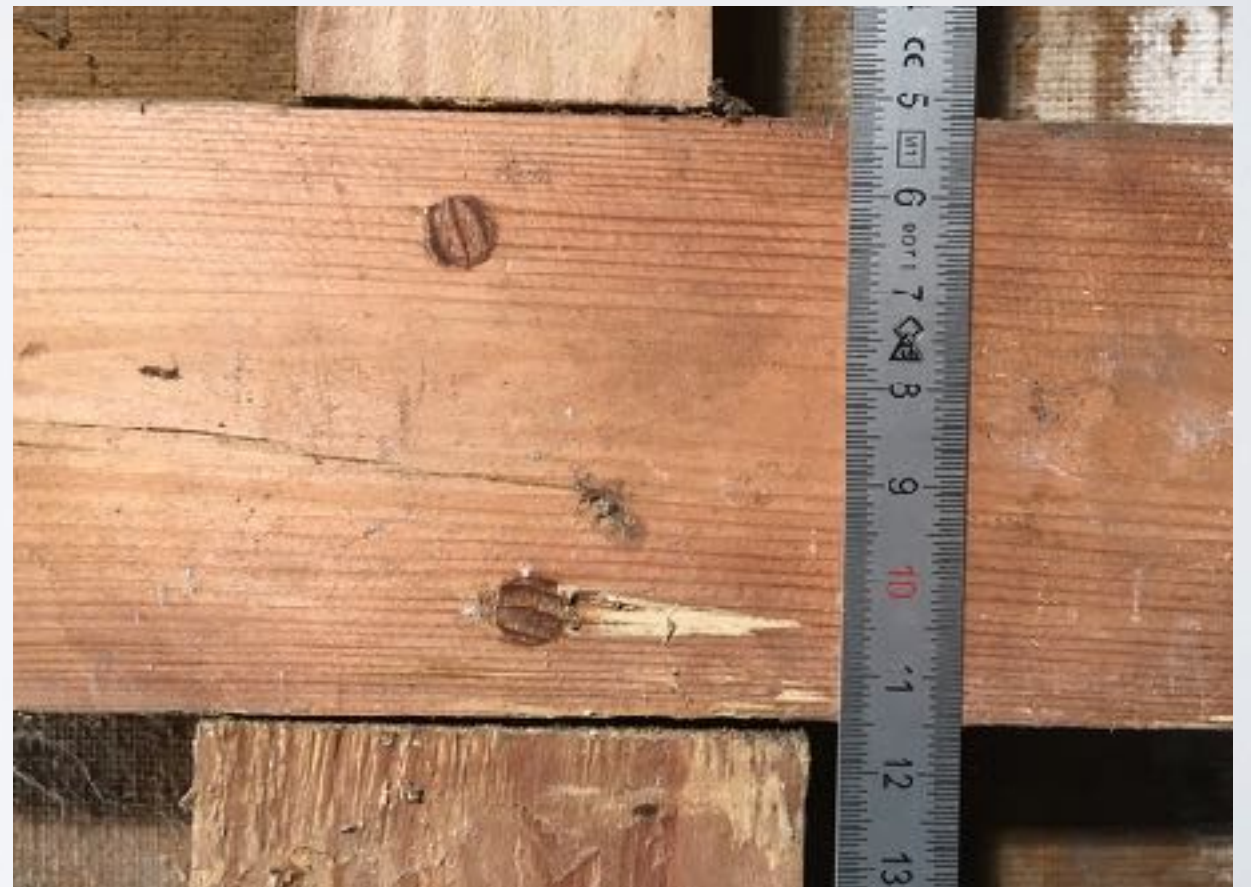
Vues des assemblages du châssis

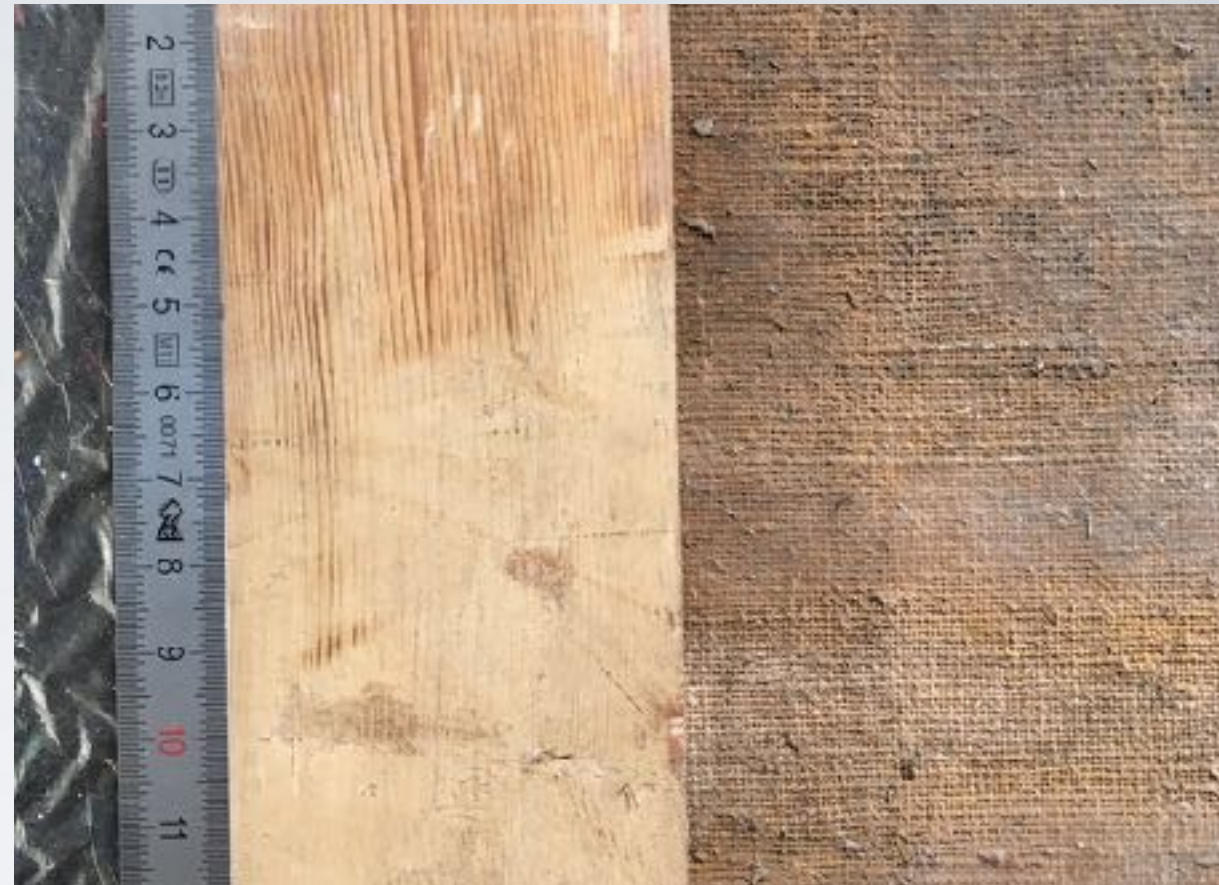
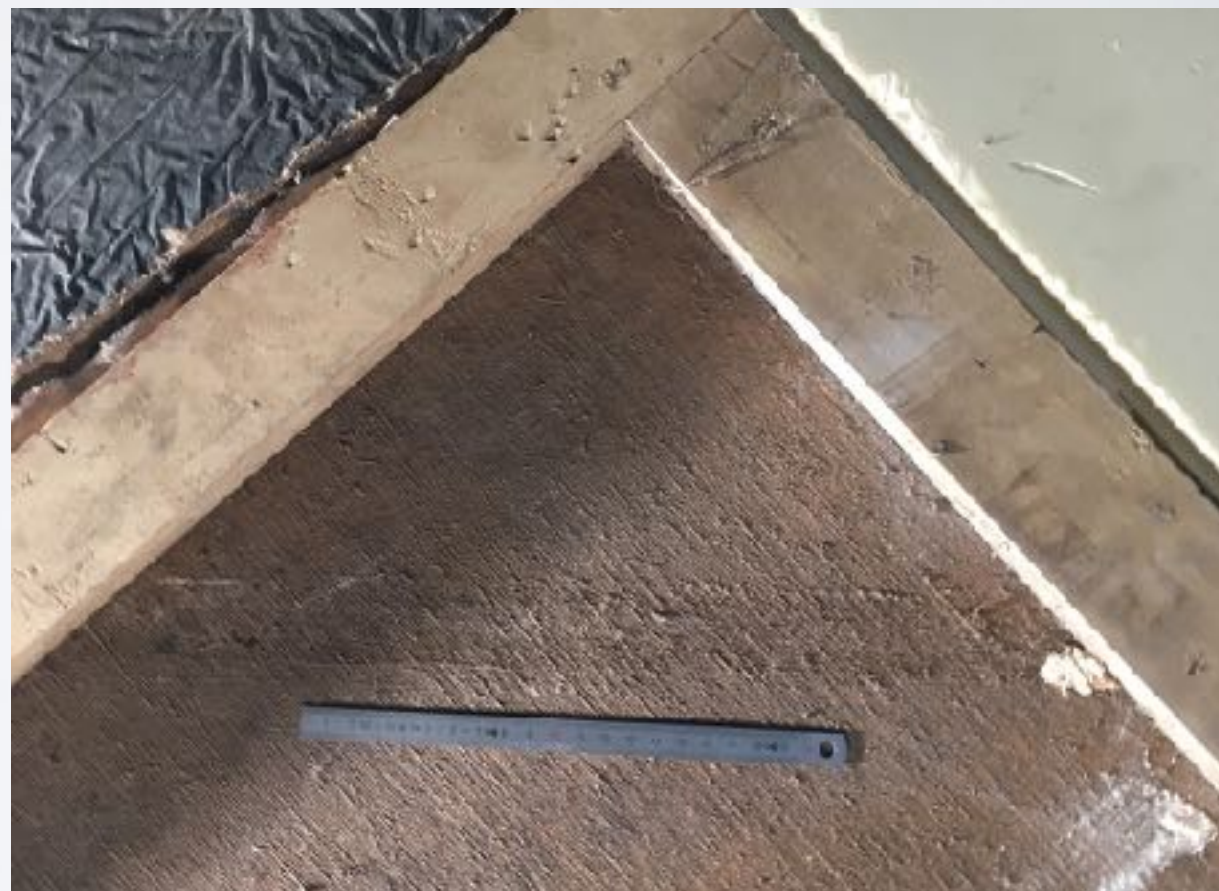
Vues des montants du châssis et des traces d'écharpes aujourd'hui disparues

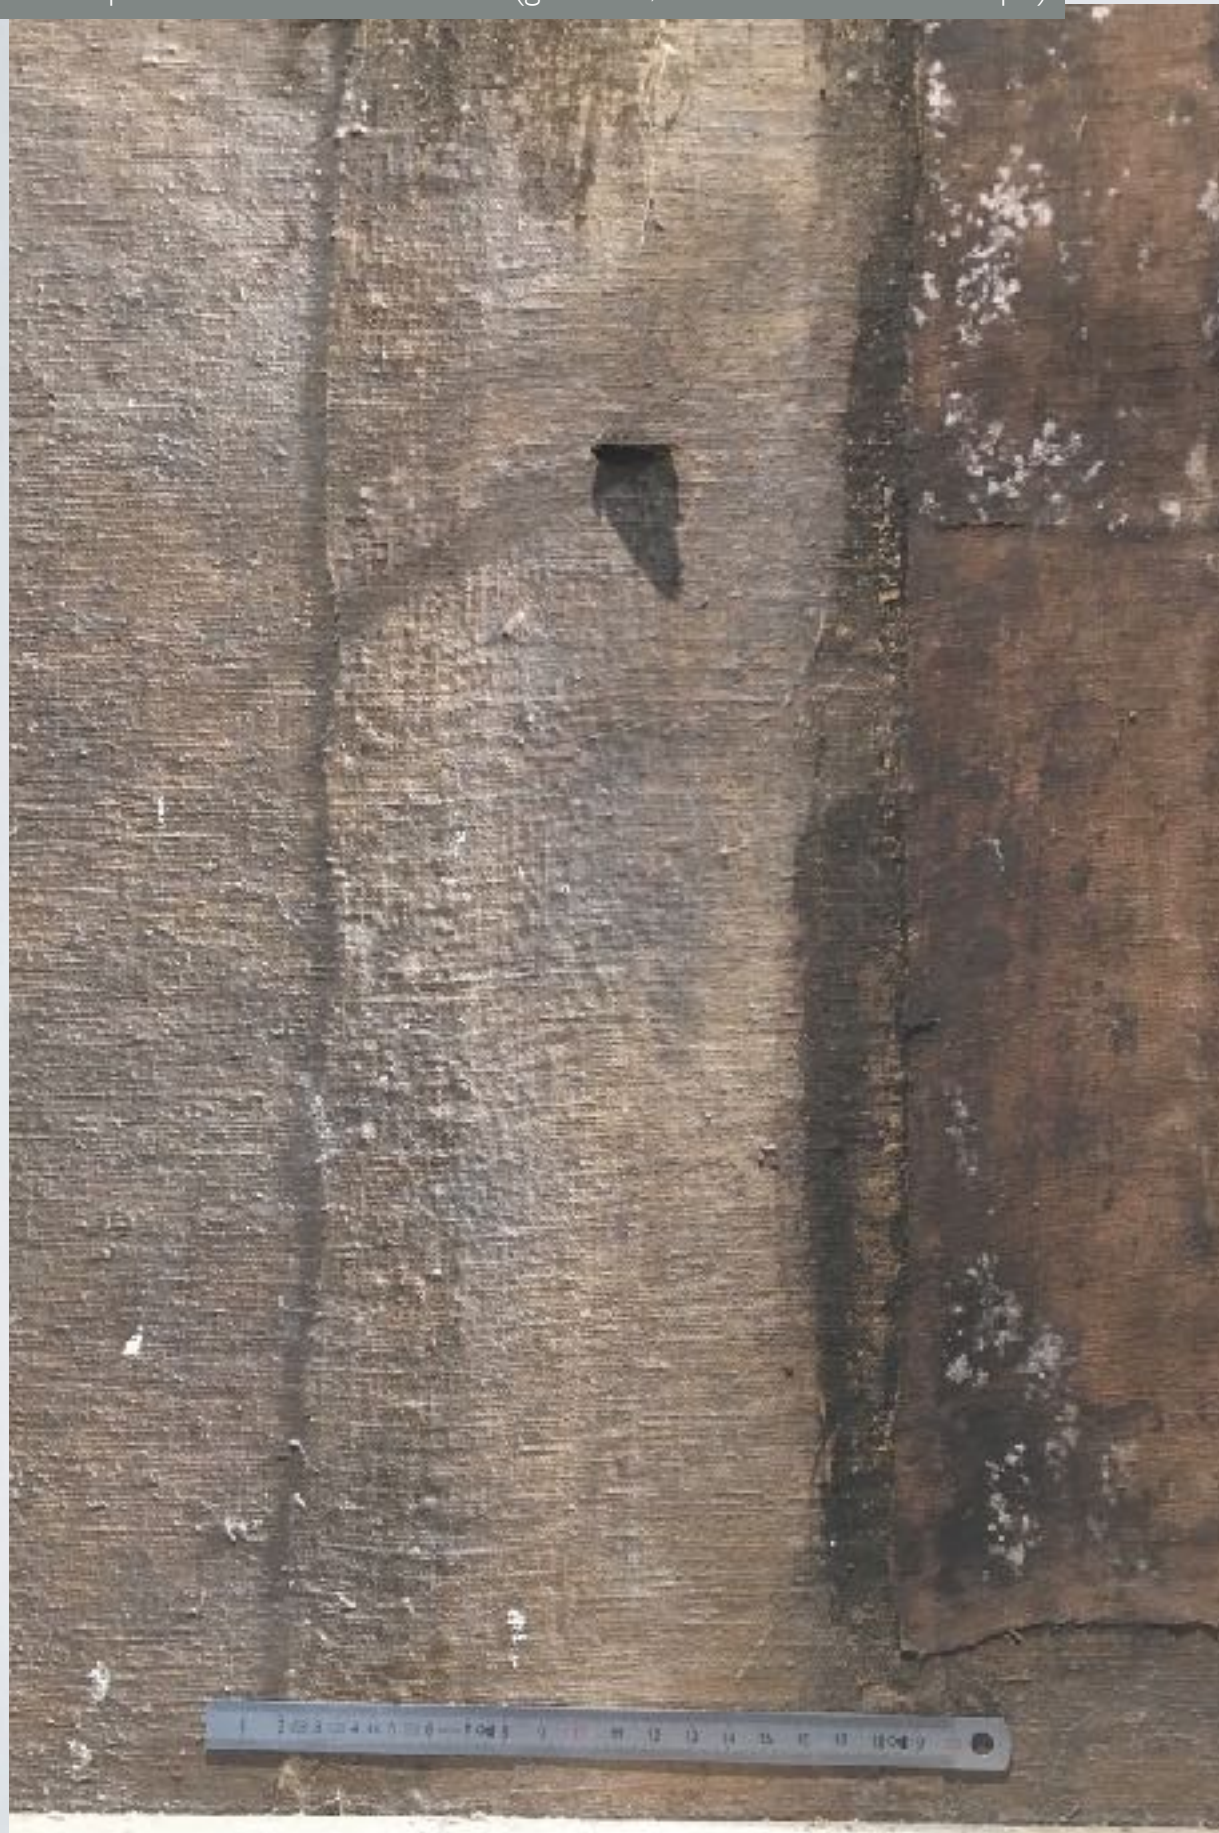
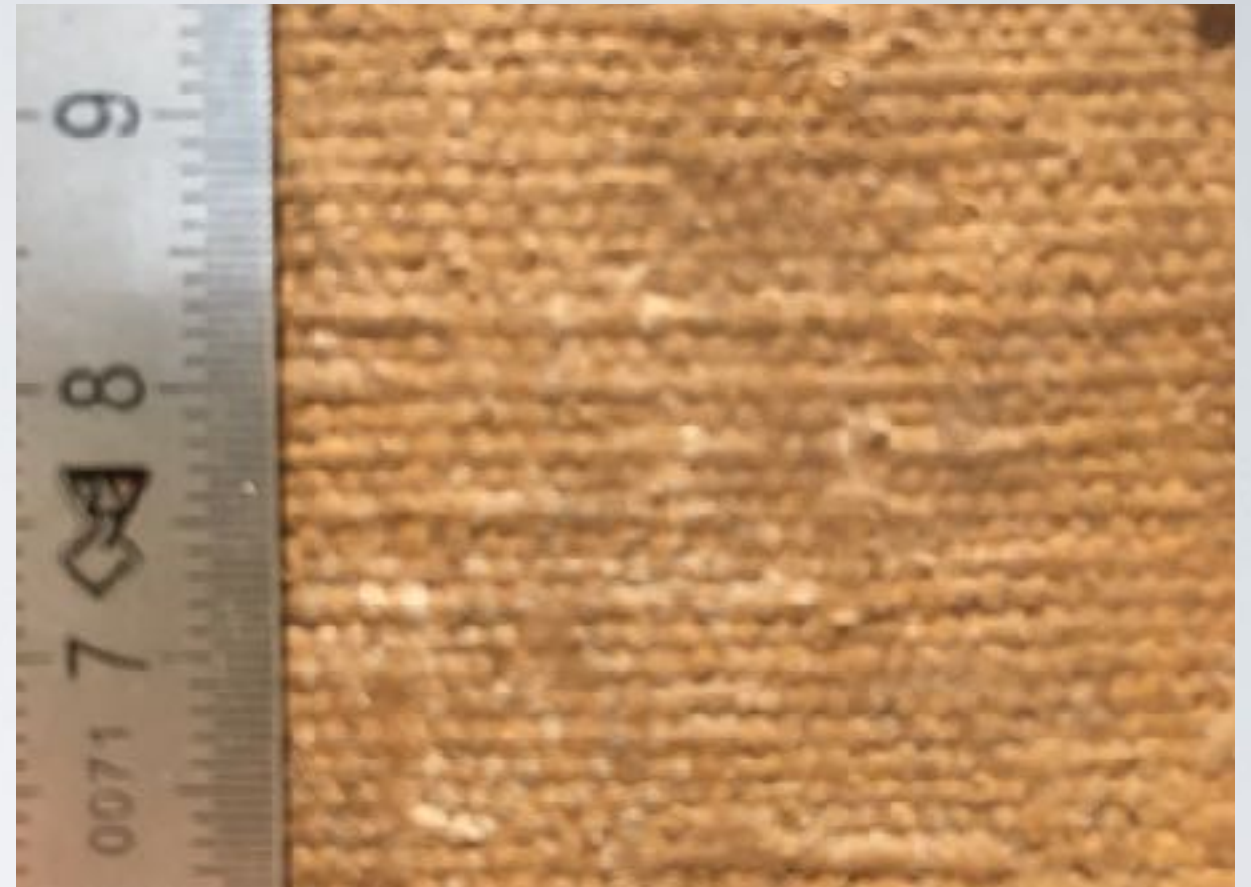
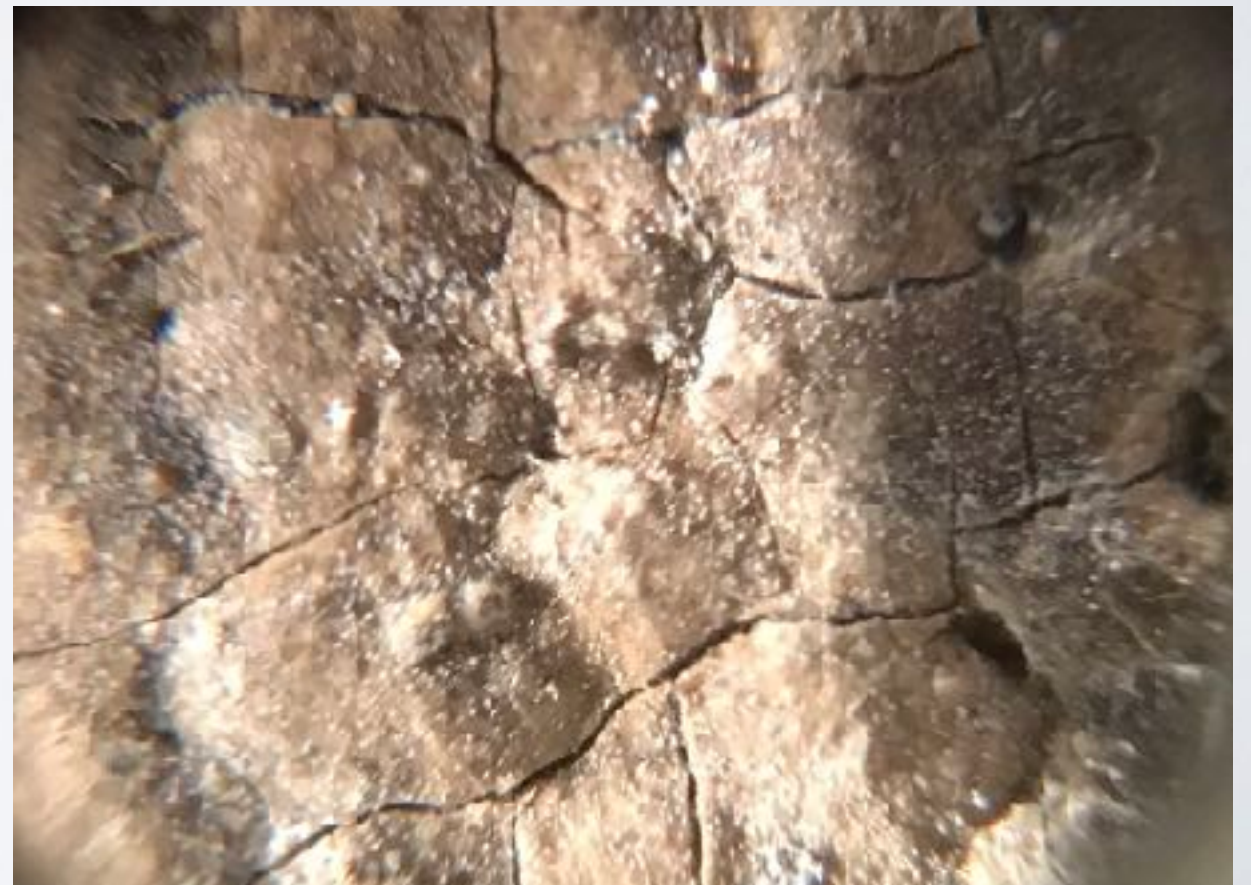
Vue d'une pièce de renfort de la toile (générale, détail et sous microscope)

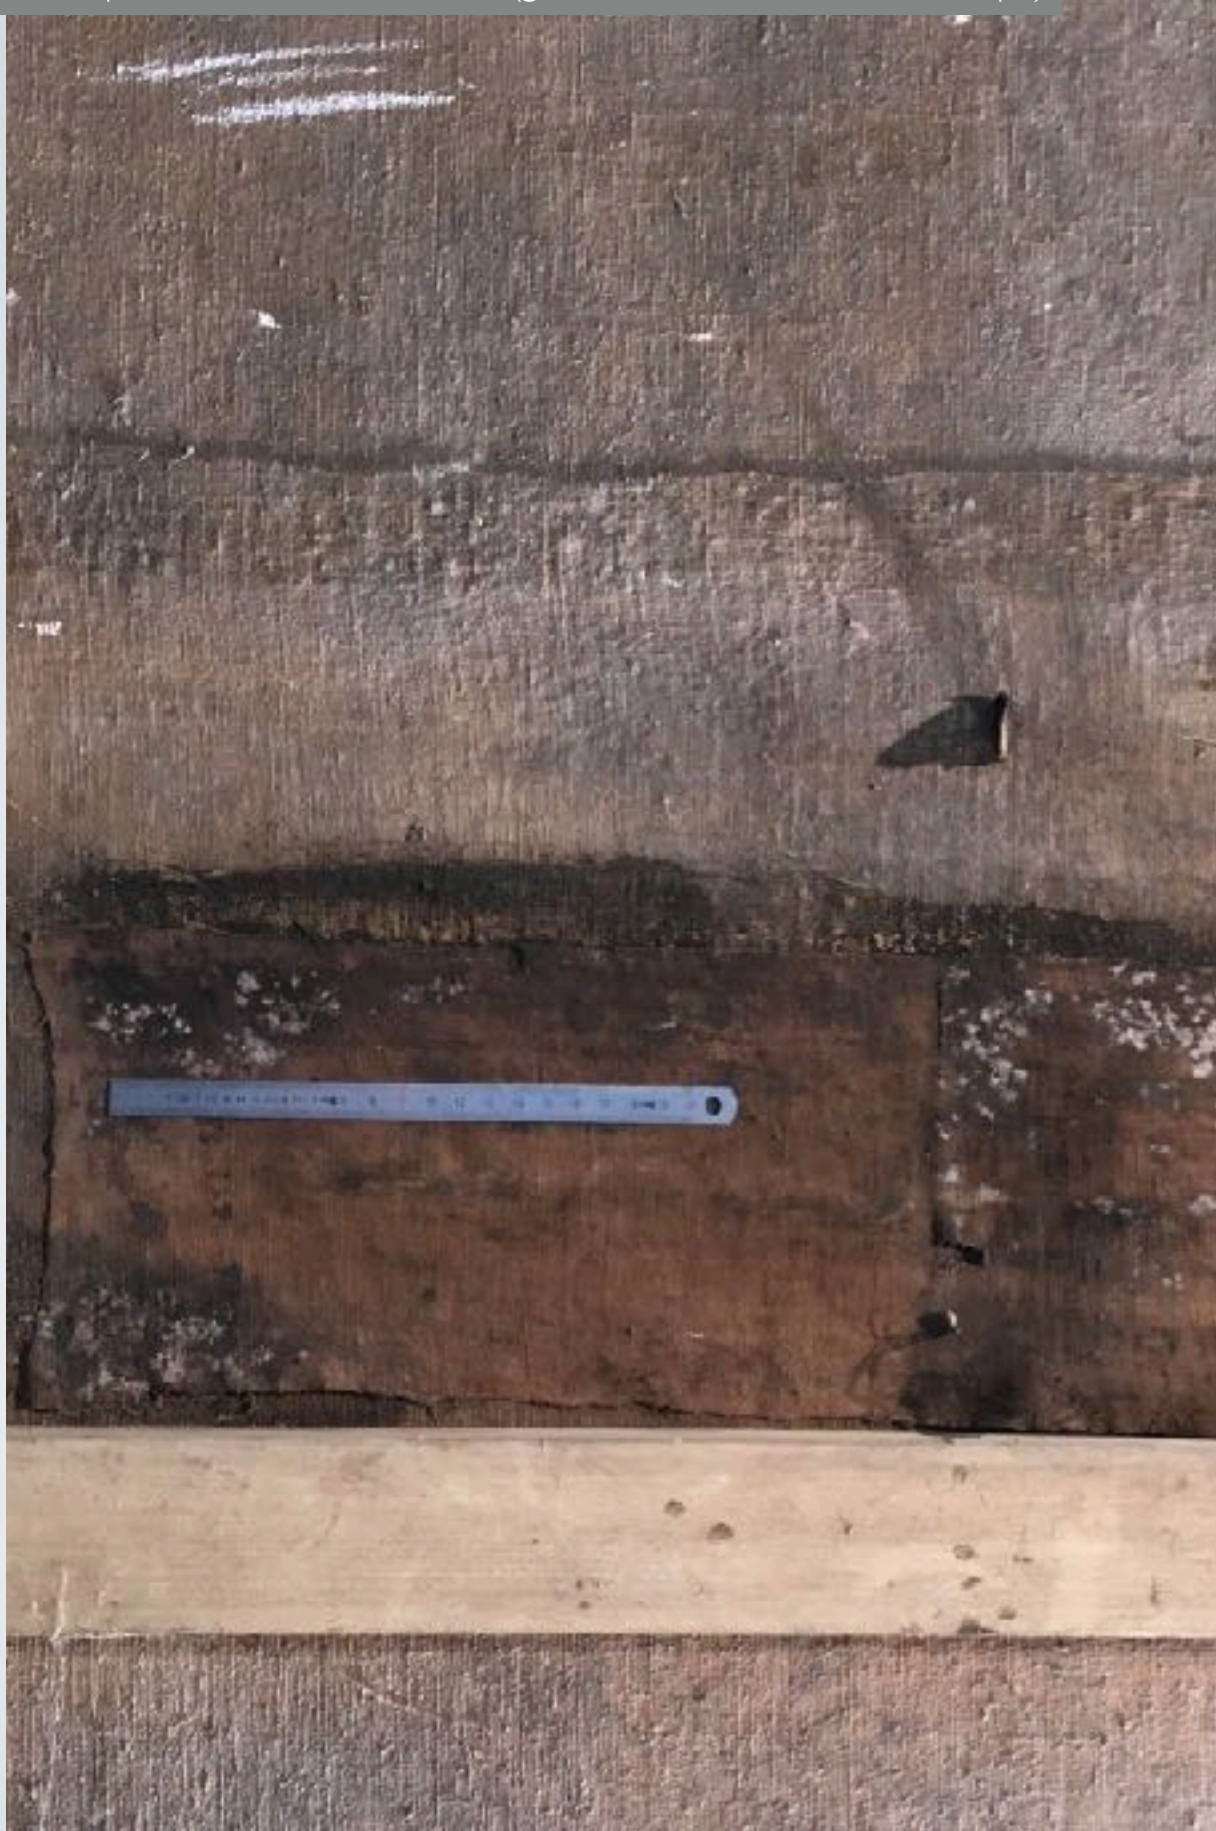
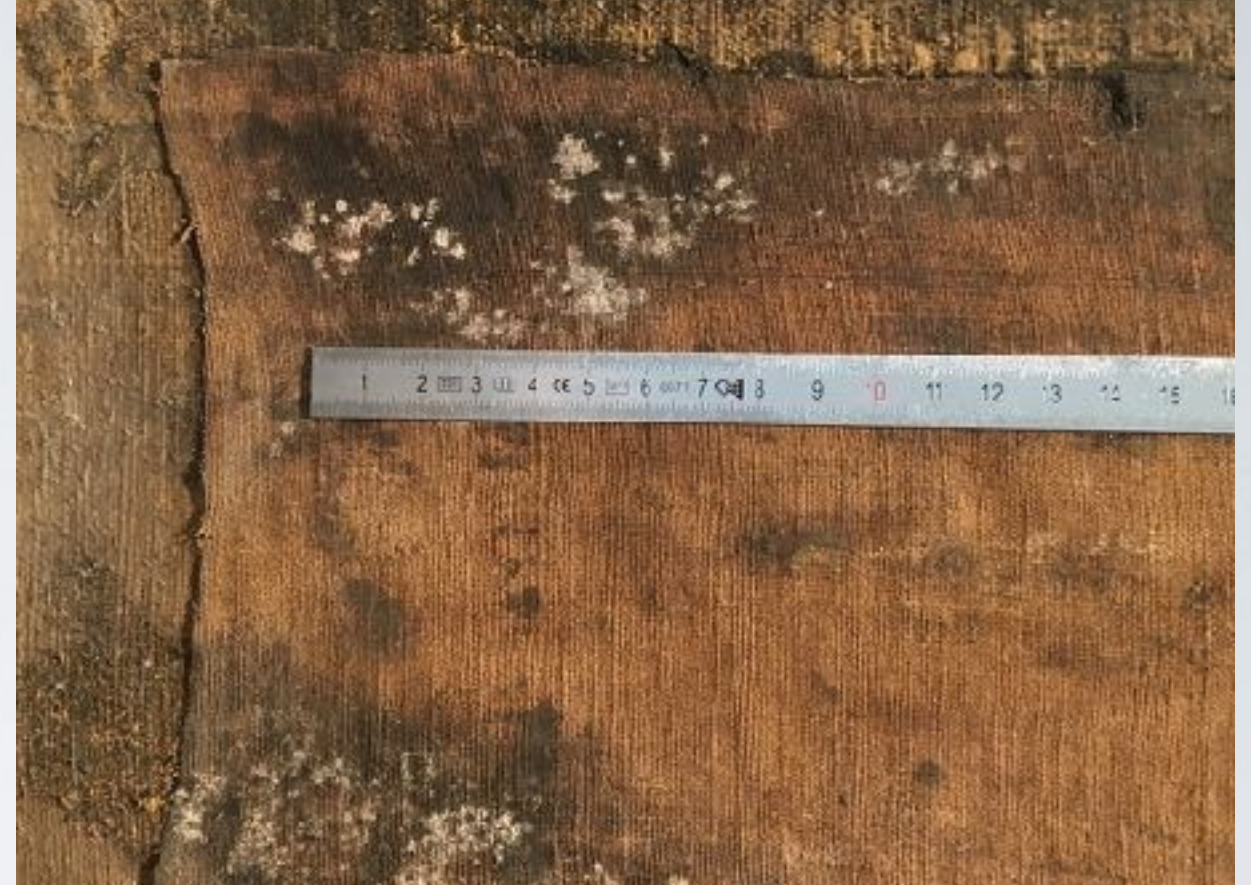
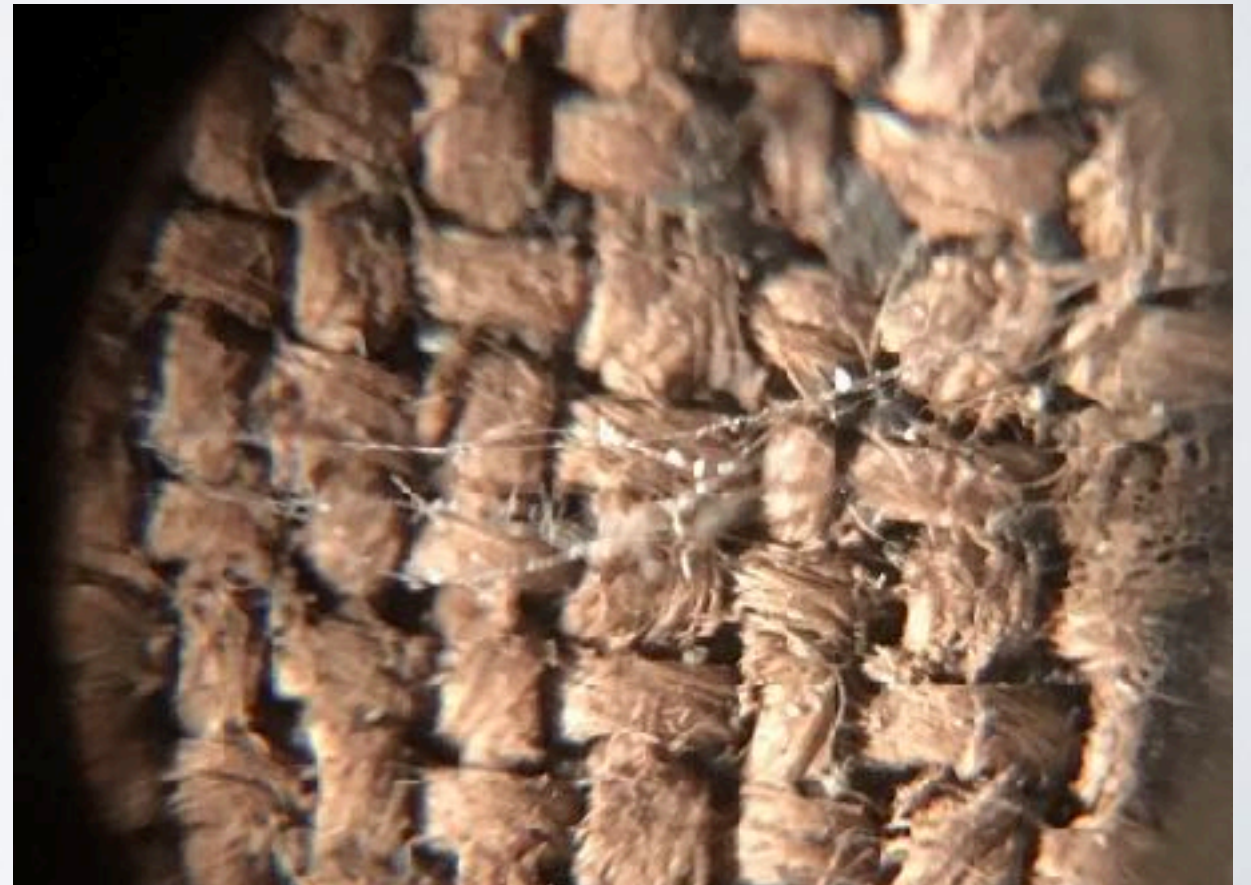
Vue d'une pièce de renfort de la toile (générale, détail et sous microscope)

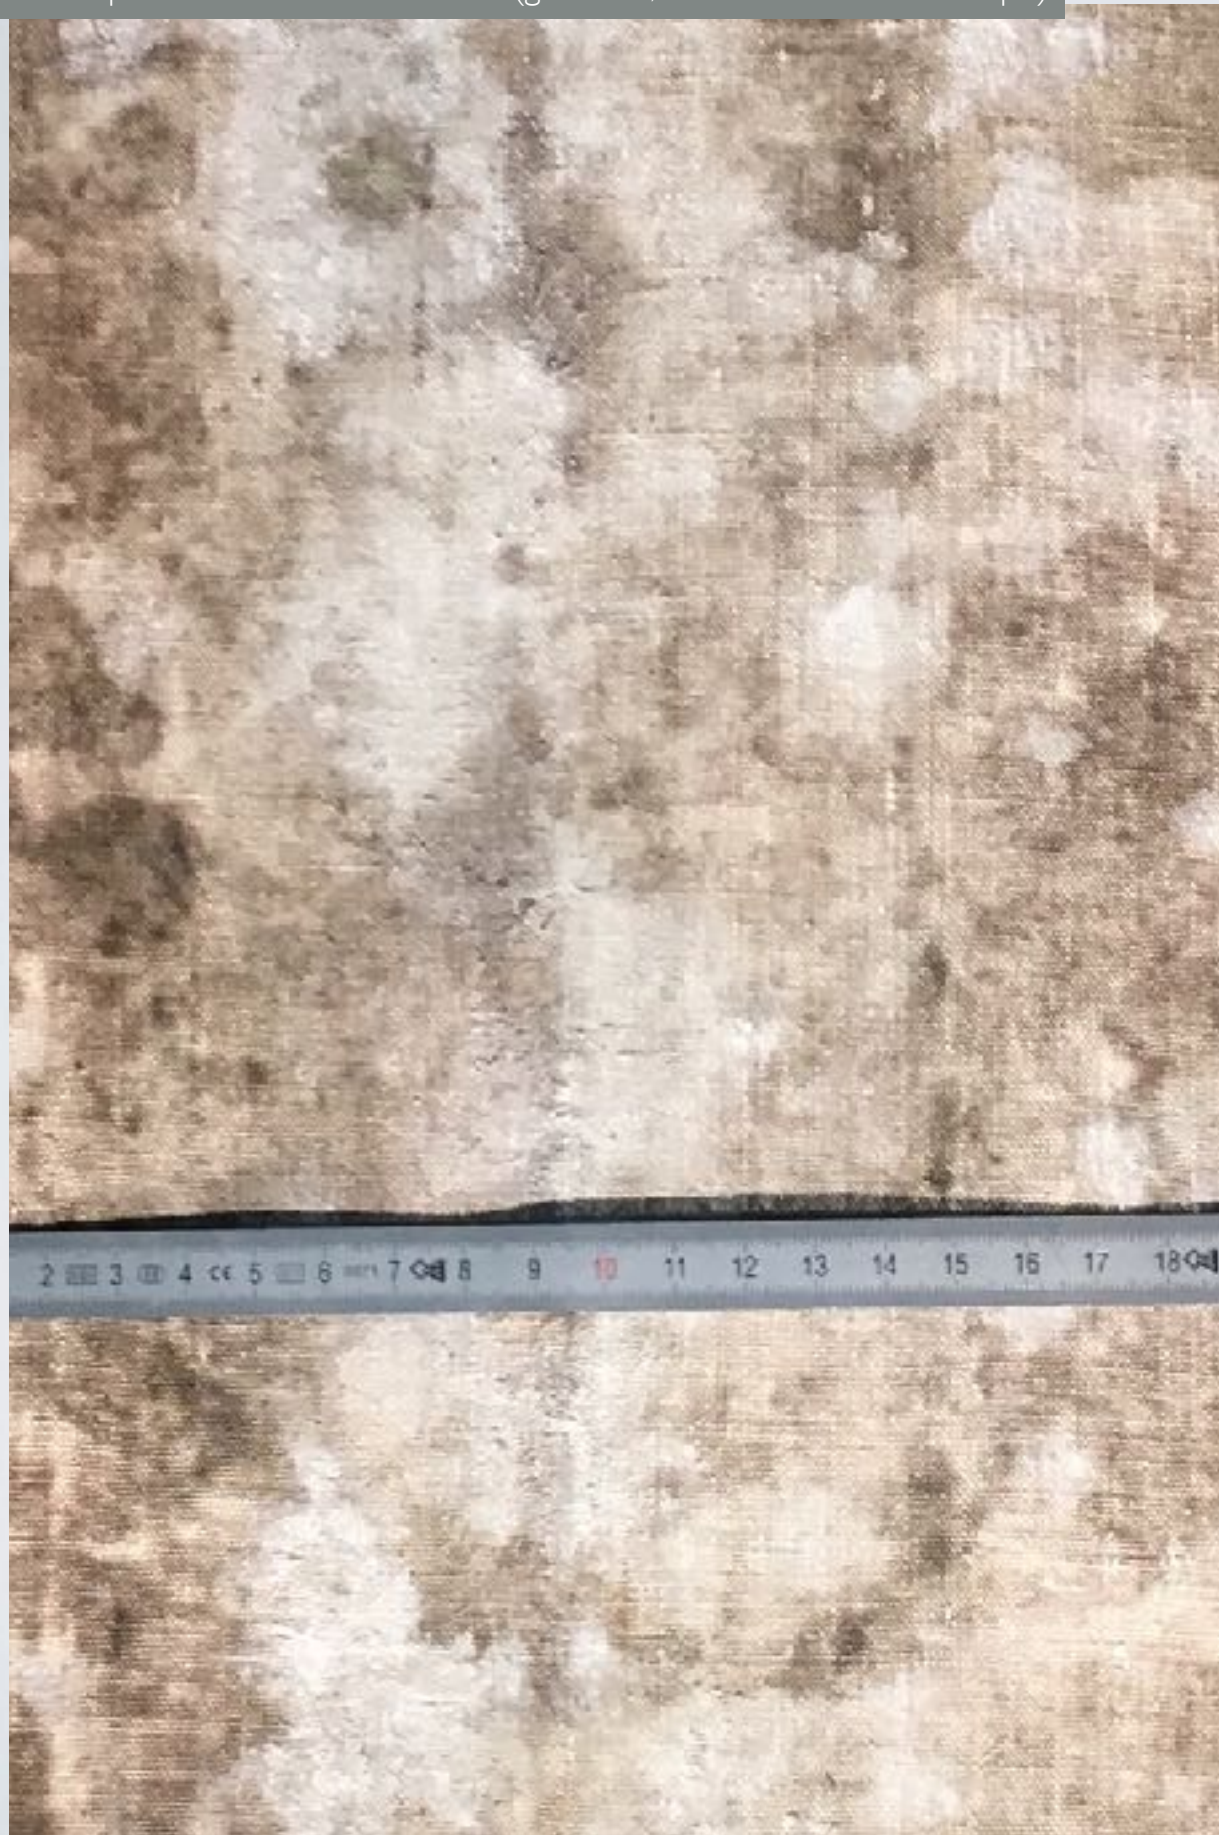
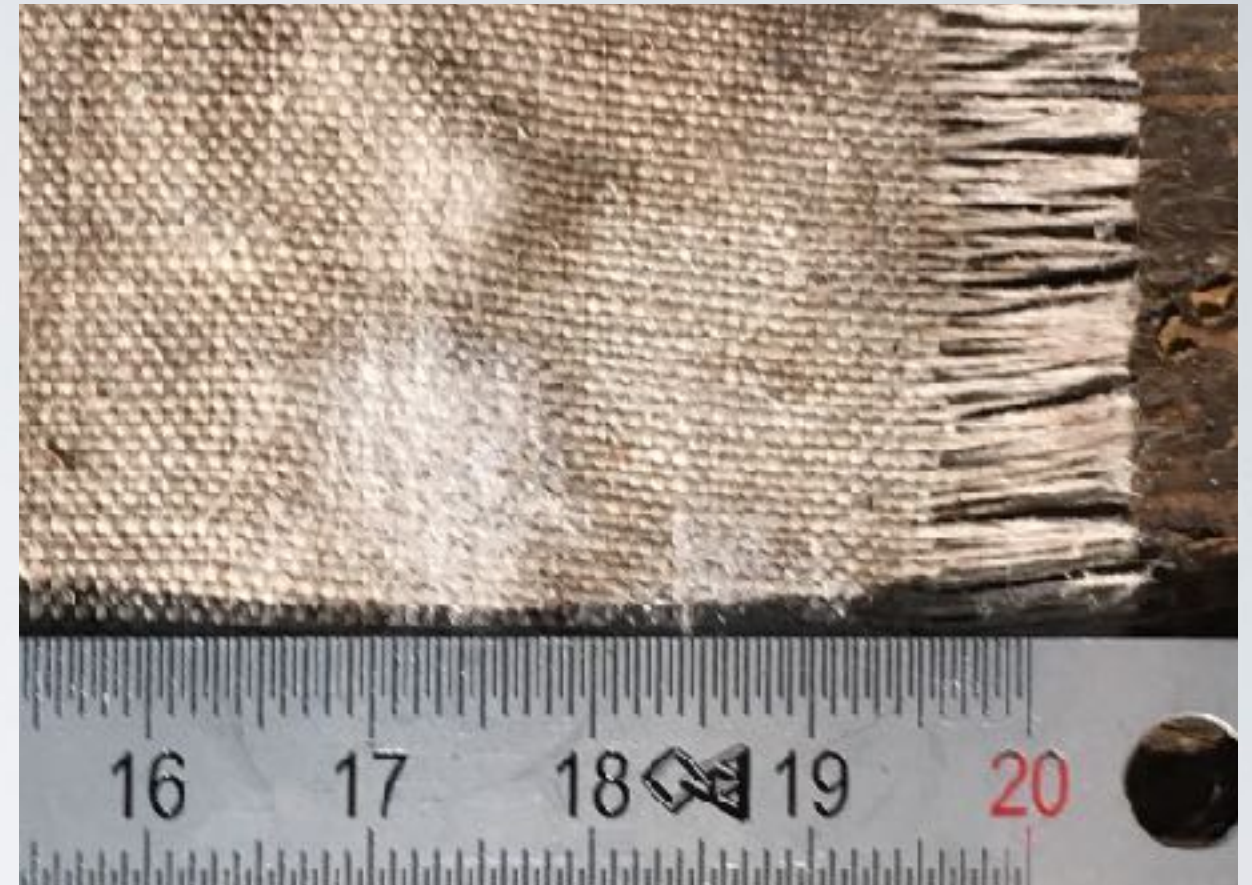
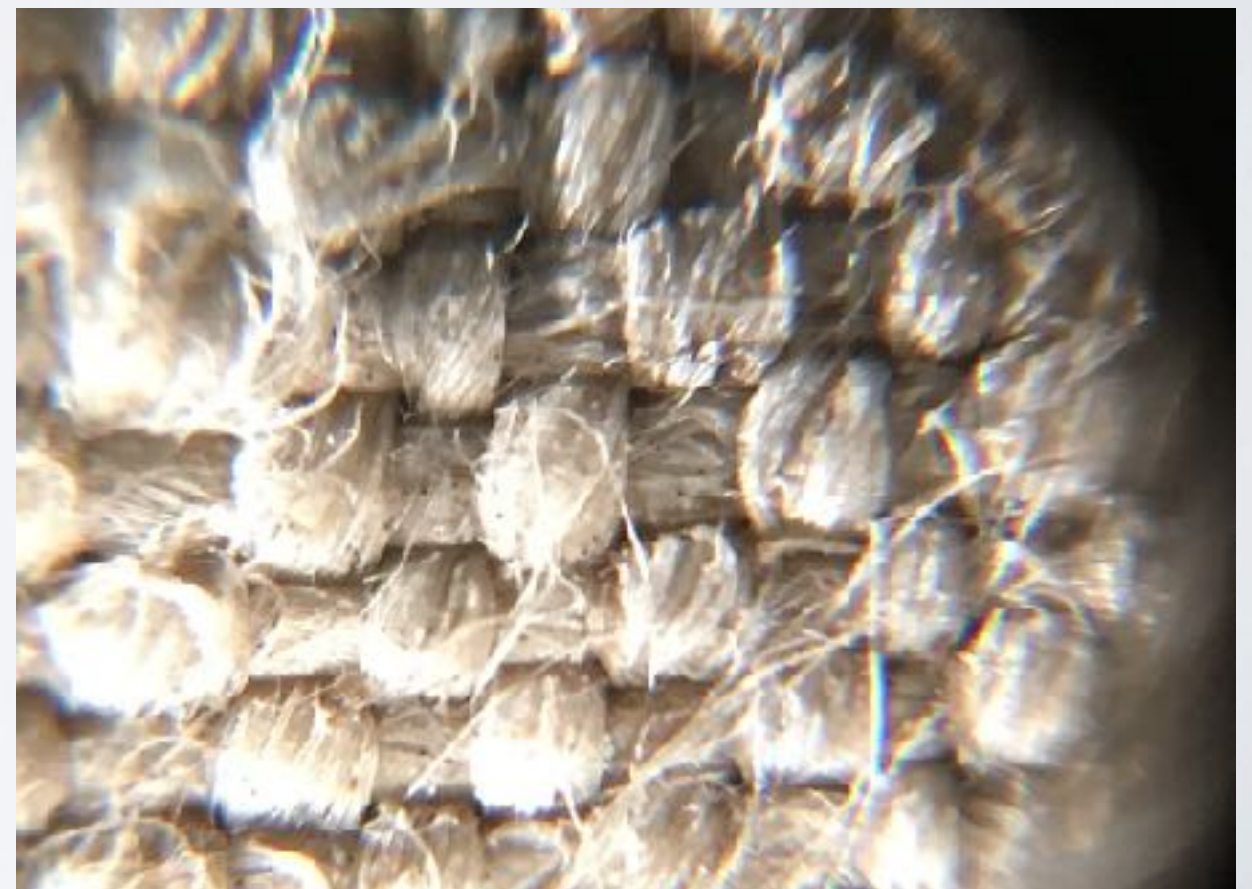
Vue d'une pièce de renfort de la toile (générale, détail et sous microscope)
