# LA RÉSURRECTION

Copie d'après Van Loo conservée dans l'église de Calleville  
Eure. Normandie.

Dossier des photographies de la restauration

Opération de conservation-restauration menée entre Février 2018 et janvier 2019 par  
l'Atelier Lambert.

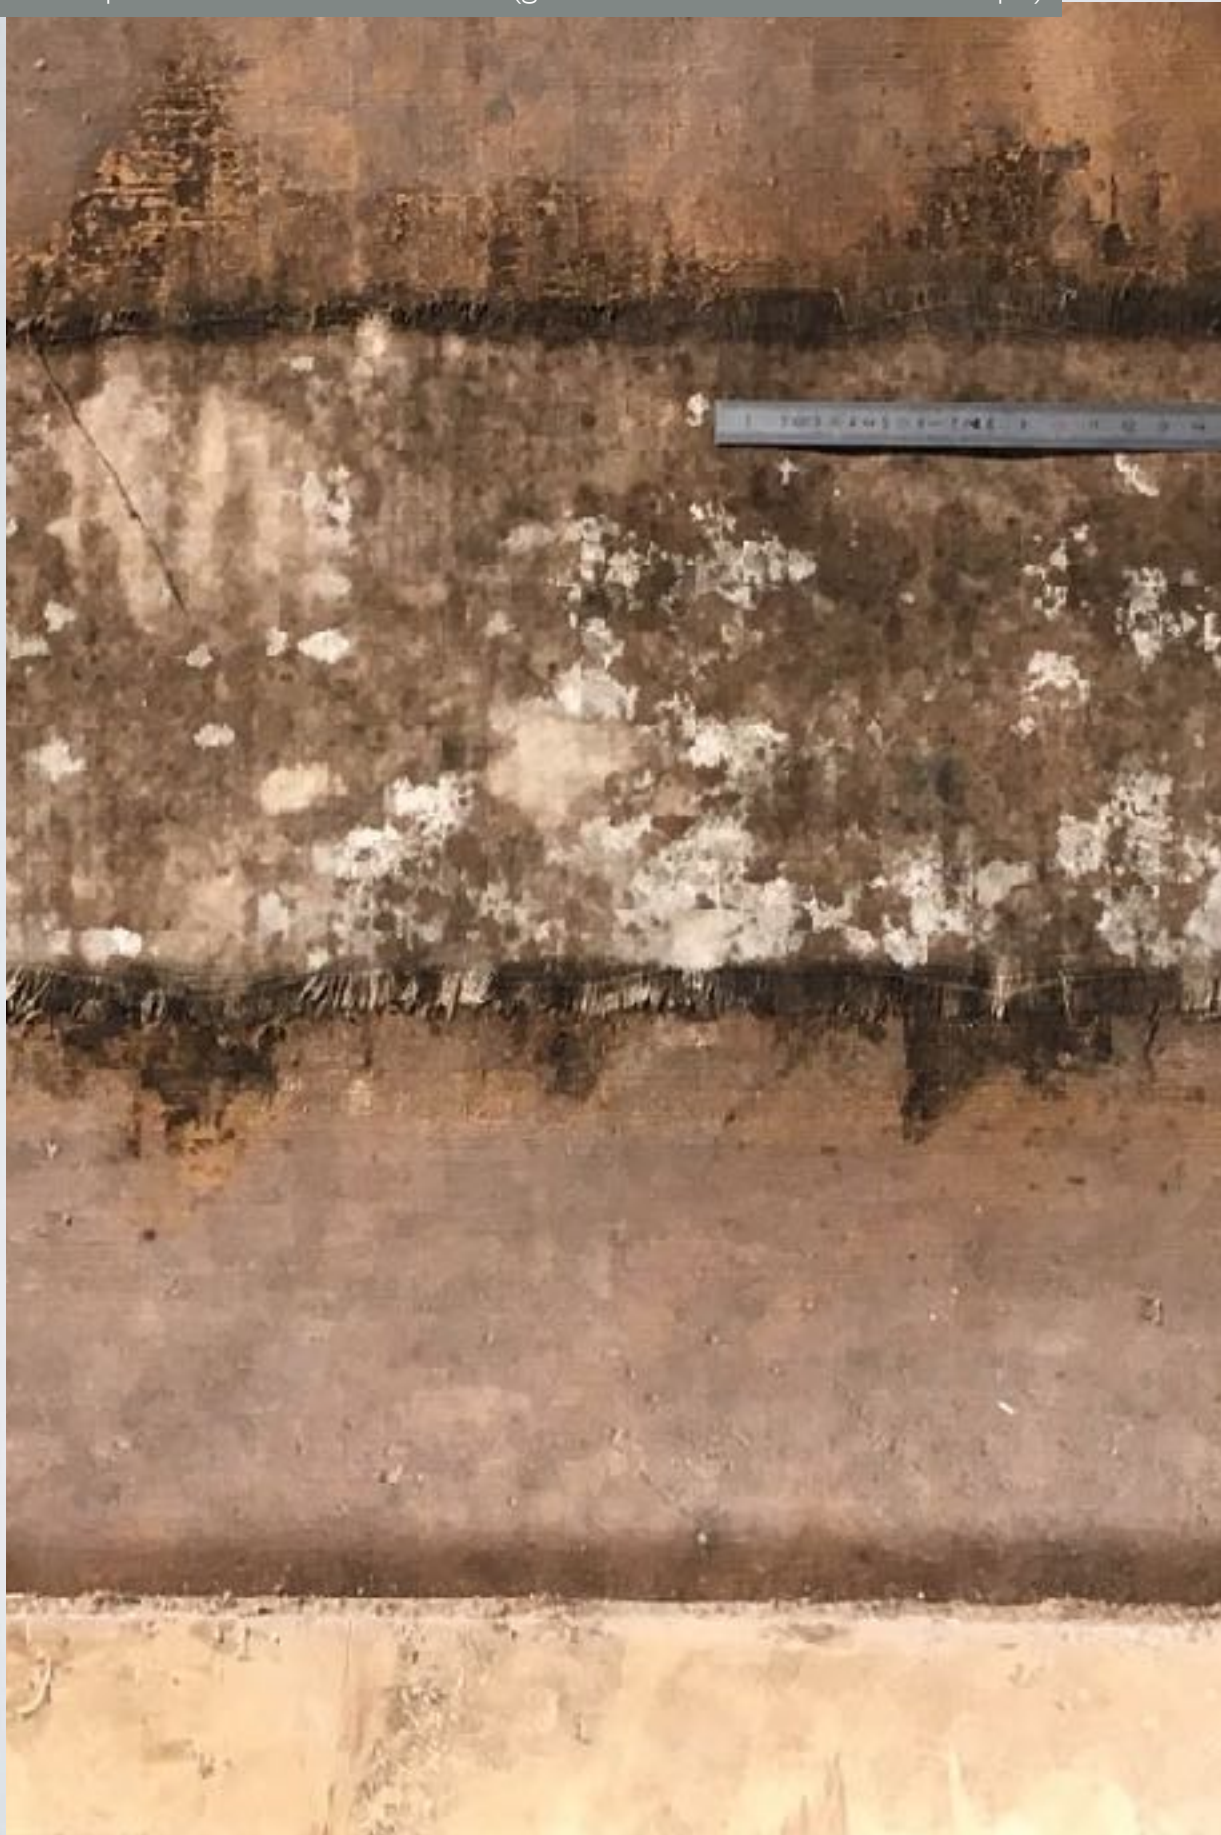
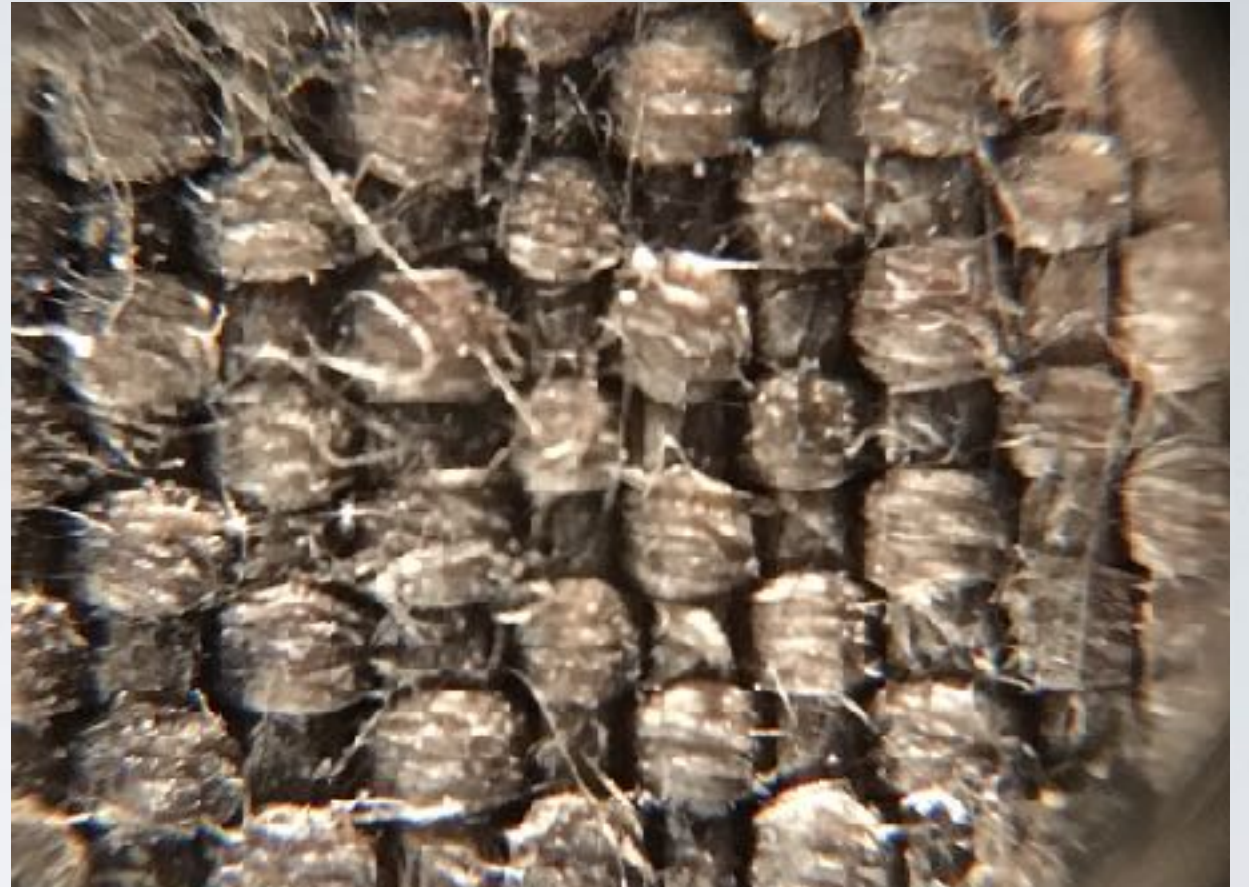
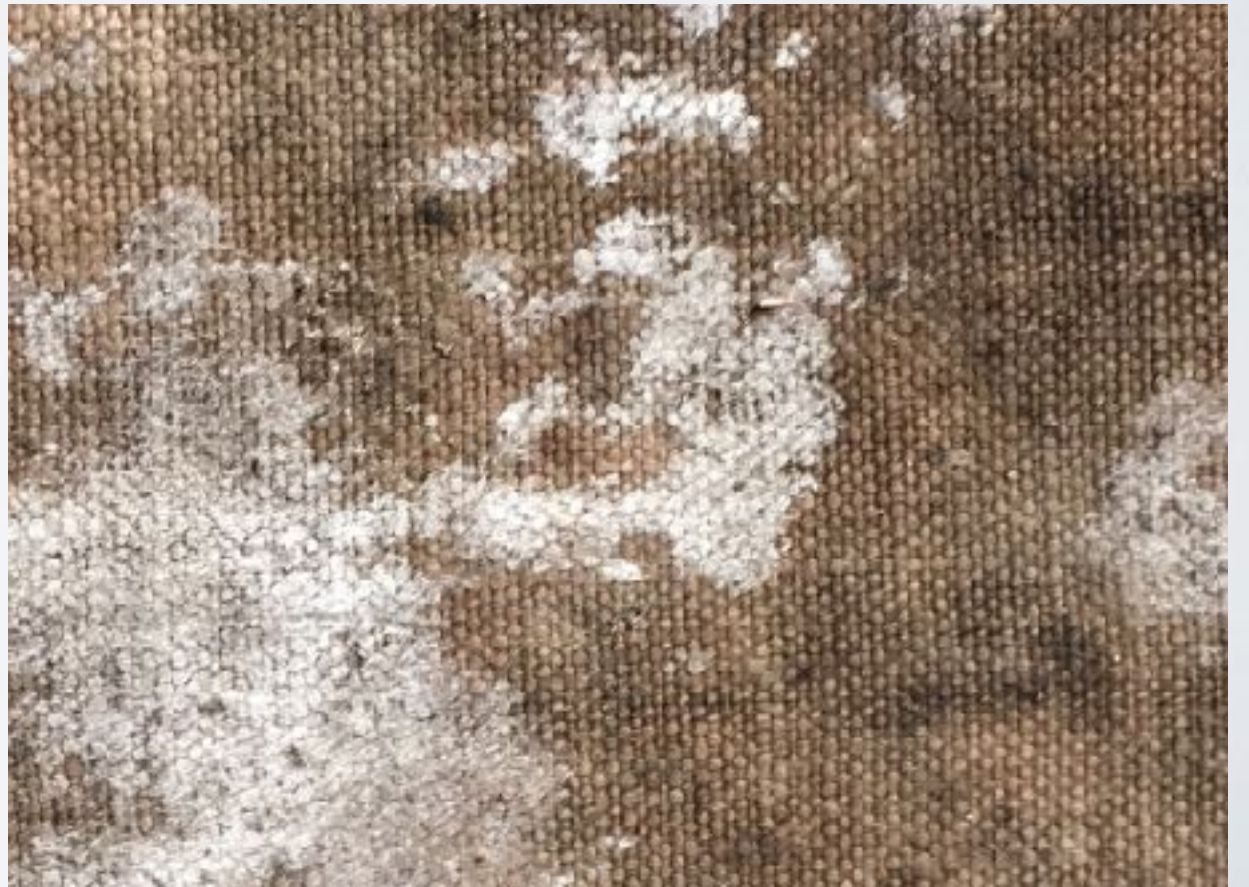
Vue d'une pièce de renfort de la toile (générale, détail et sous microscope)

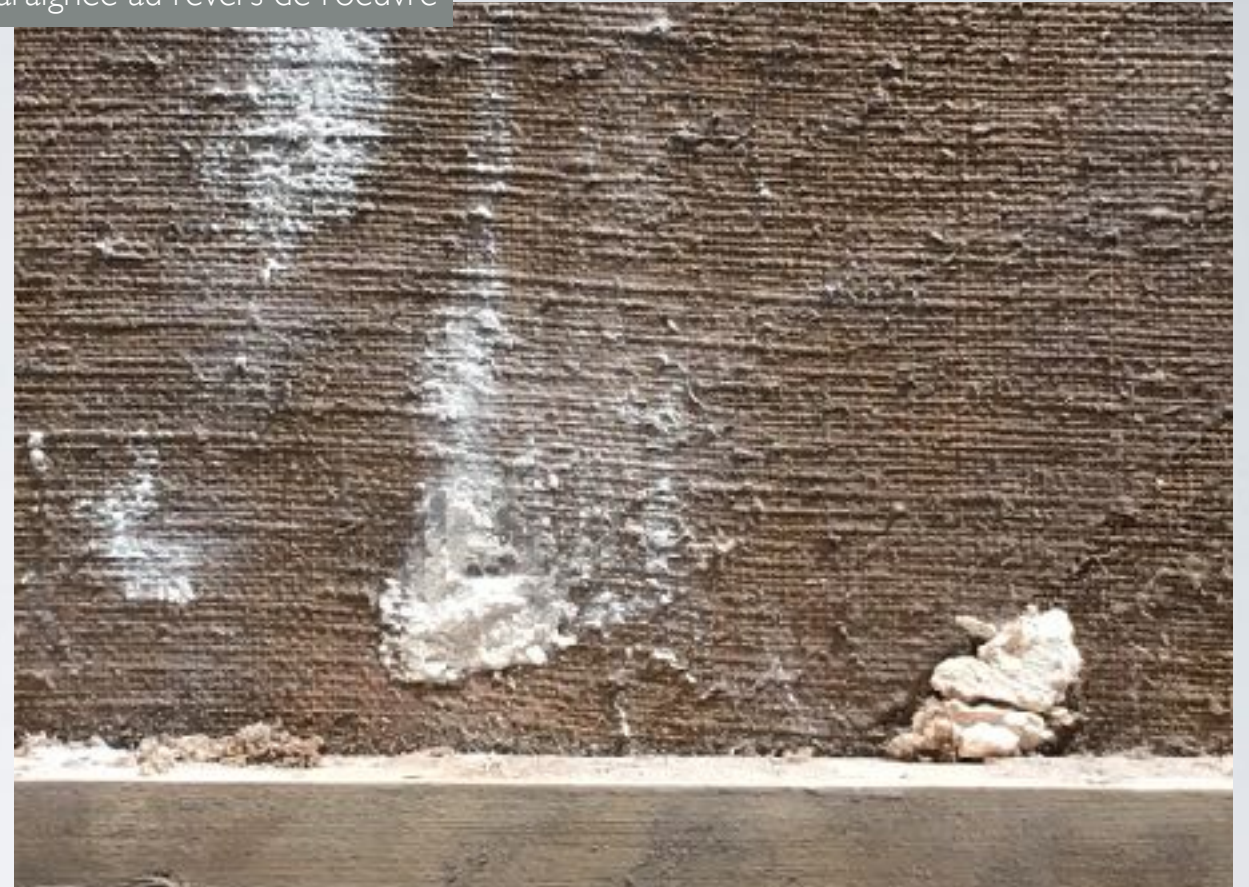
Vue de l'enduction présente au revers de l'oeuvre. Vue des laissés de pigeons, vue d'une araignée au revers de l'oeuvre

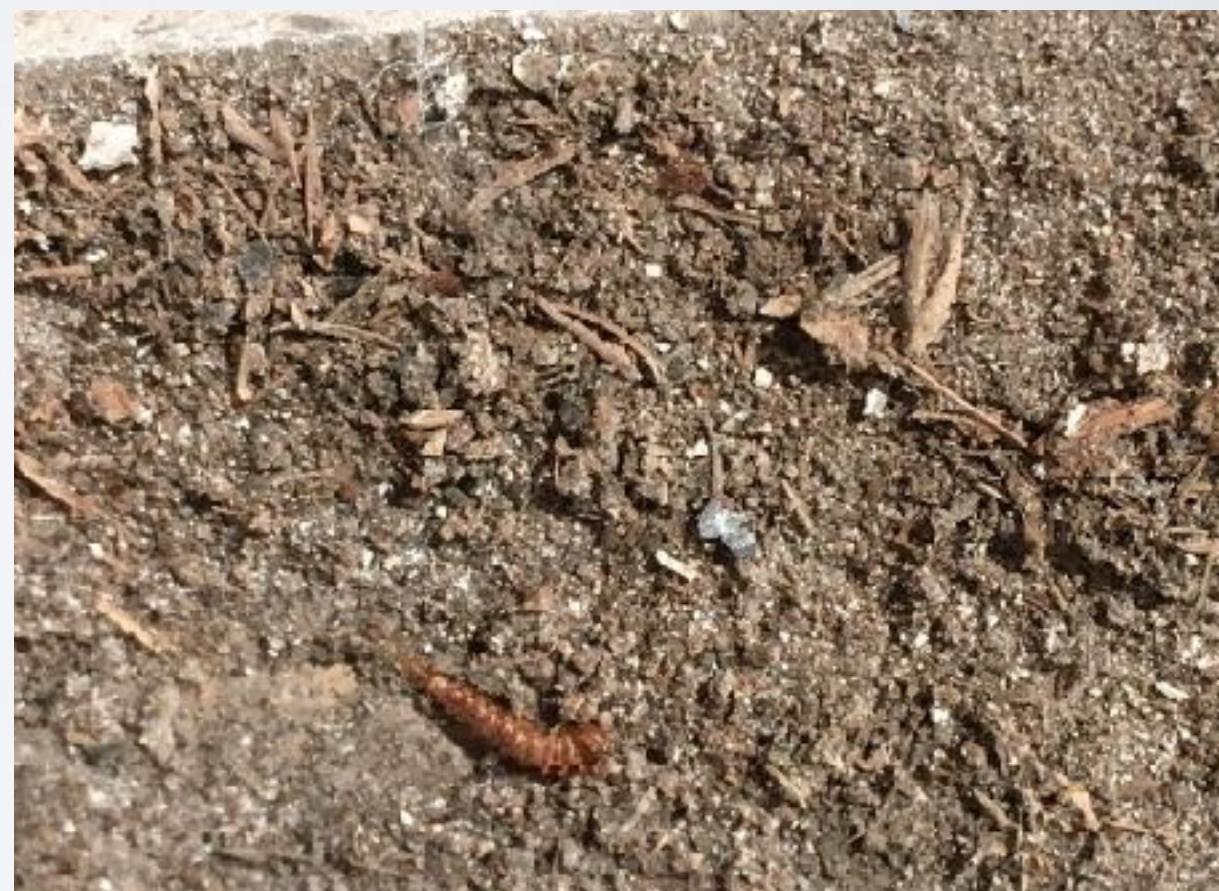
Dépoussiérage, décrassage et dépose du châssis.  
Vue de la crasse et des scrupules accumulées sous le montant inférieur

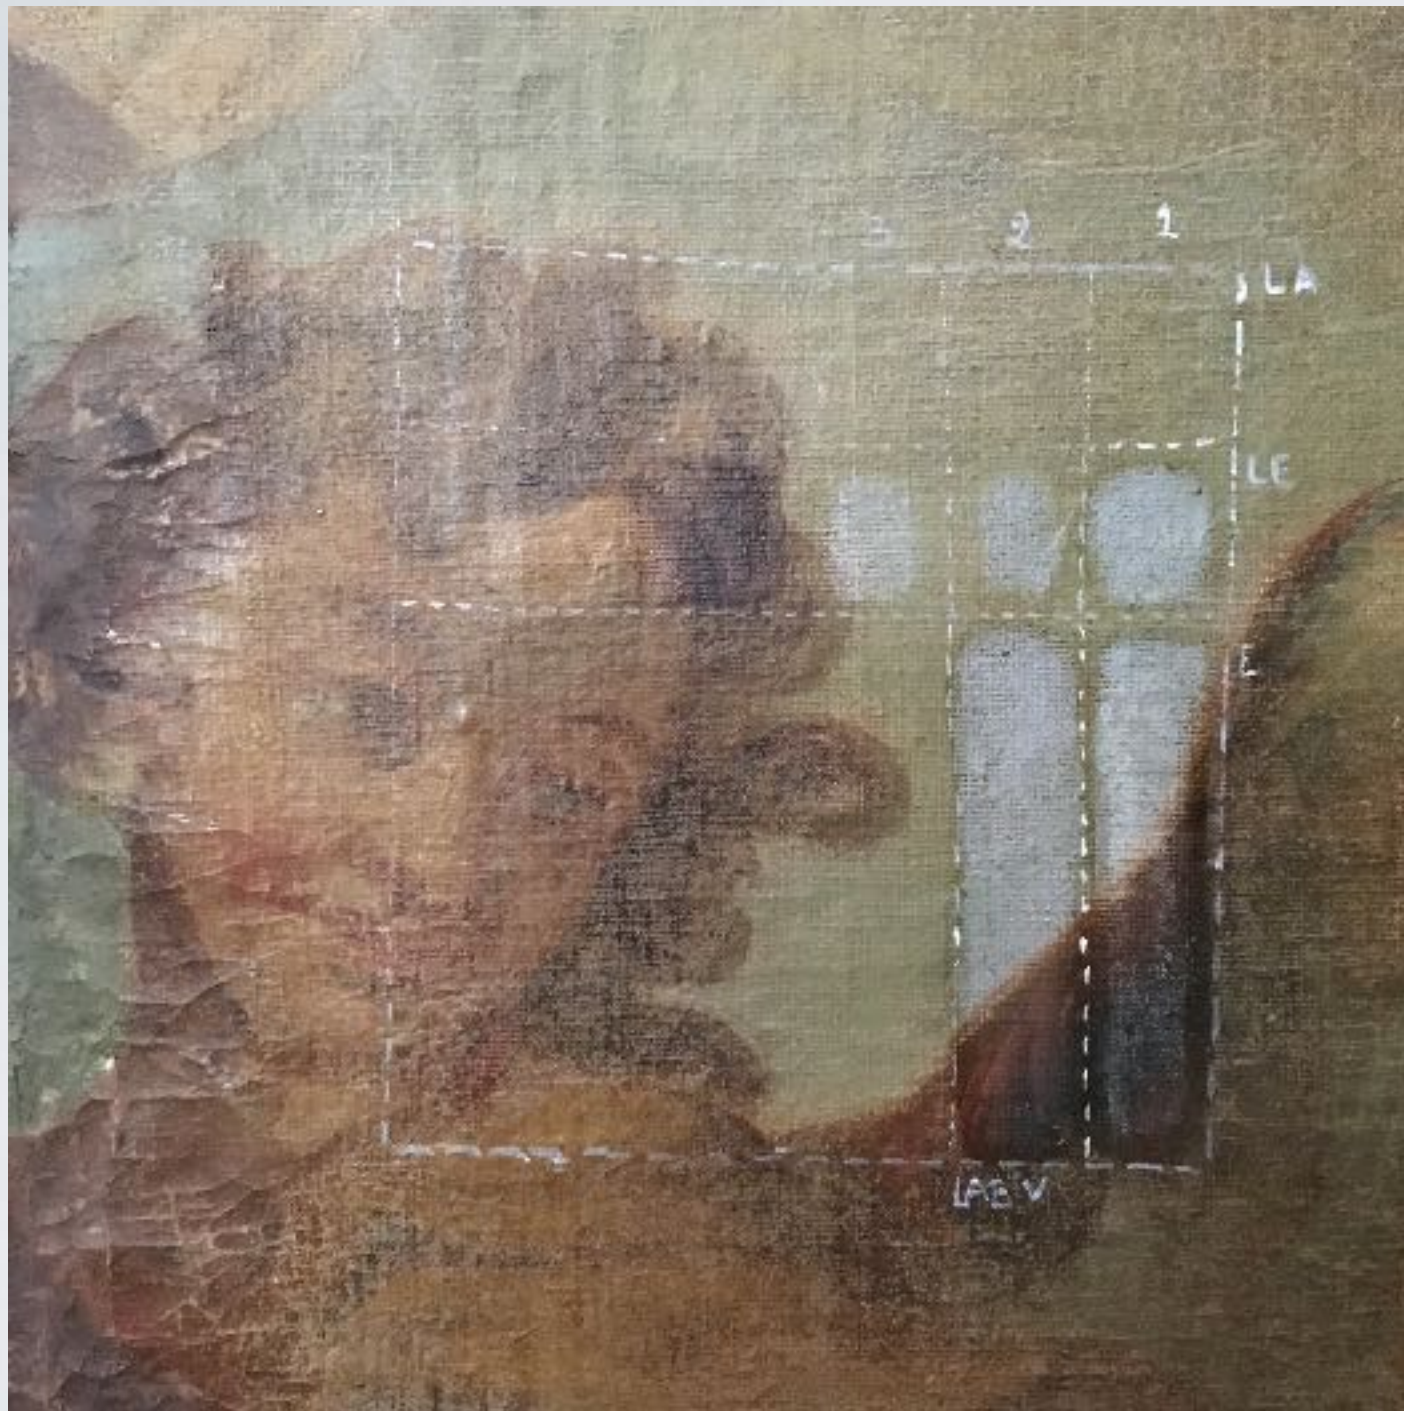
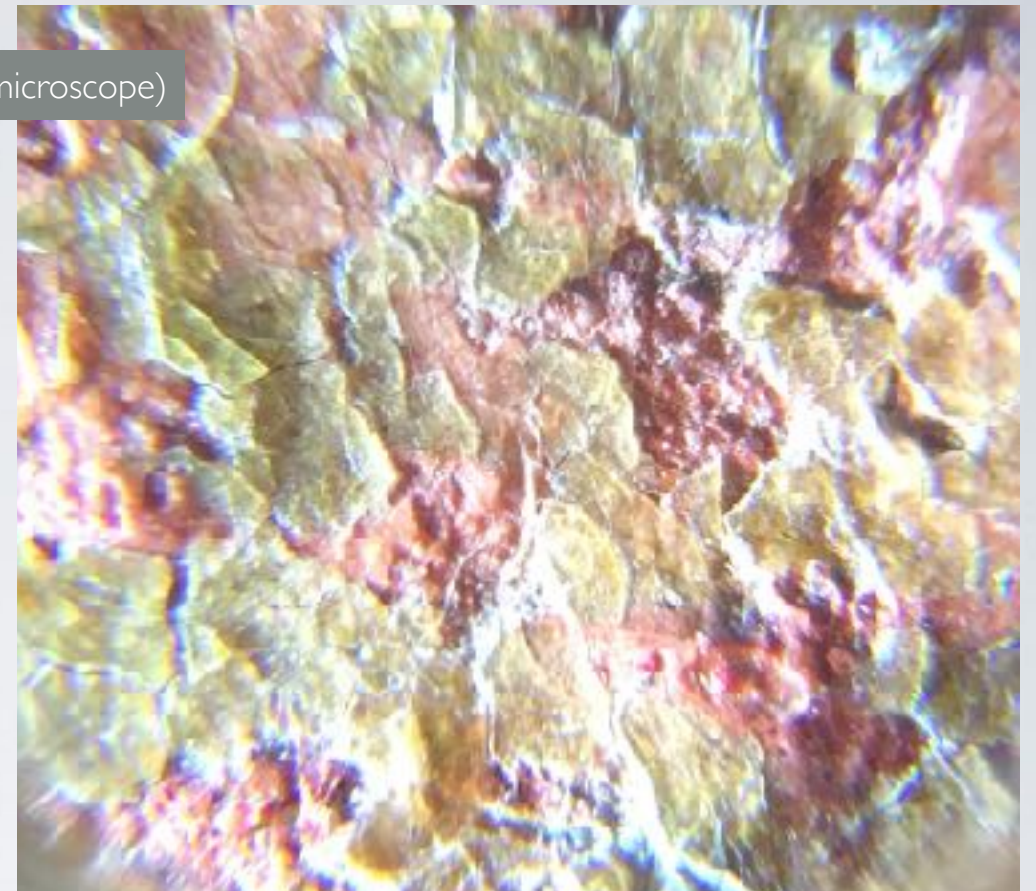
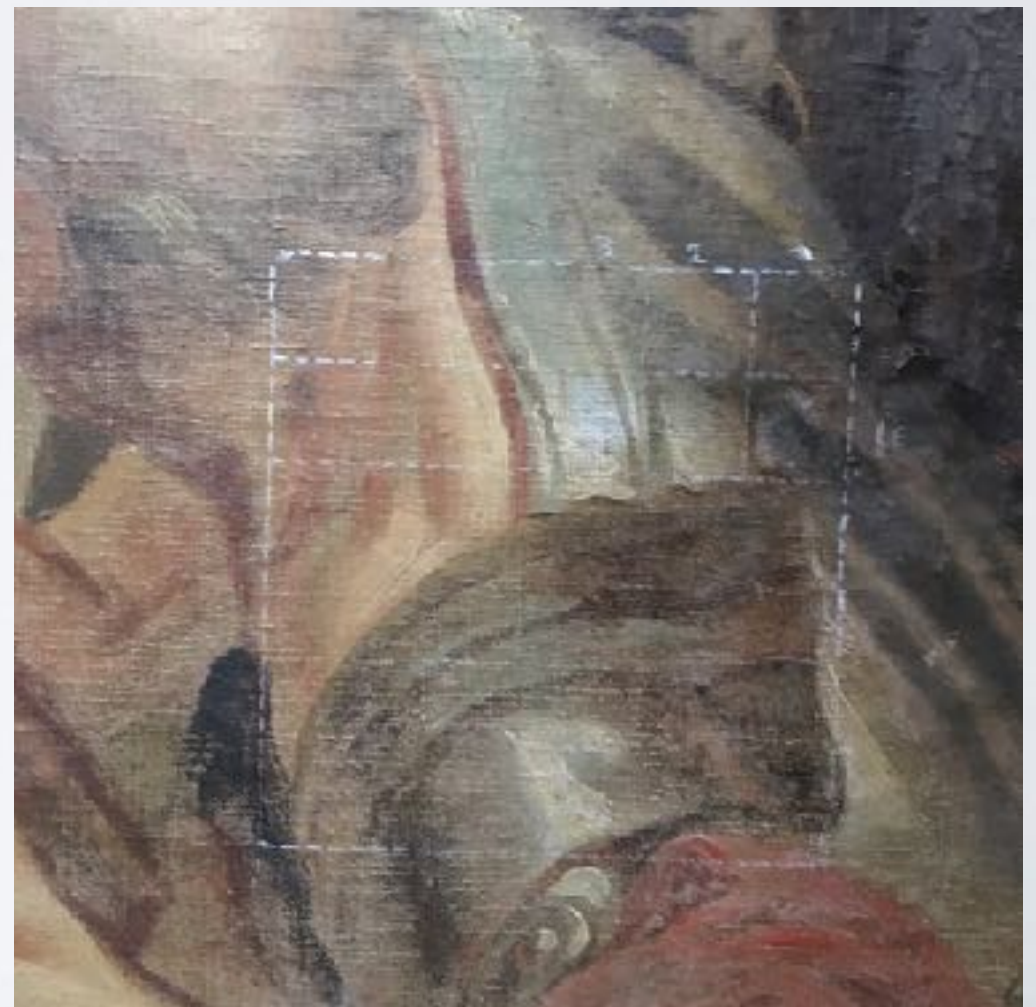
Vues des tests de nettoyages et du dernier vernis dans son épaisseur la plus importante (vue sous microscope)

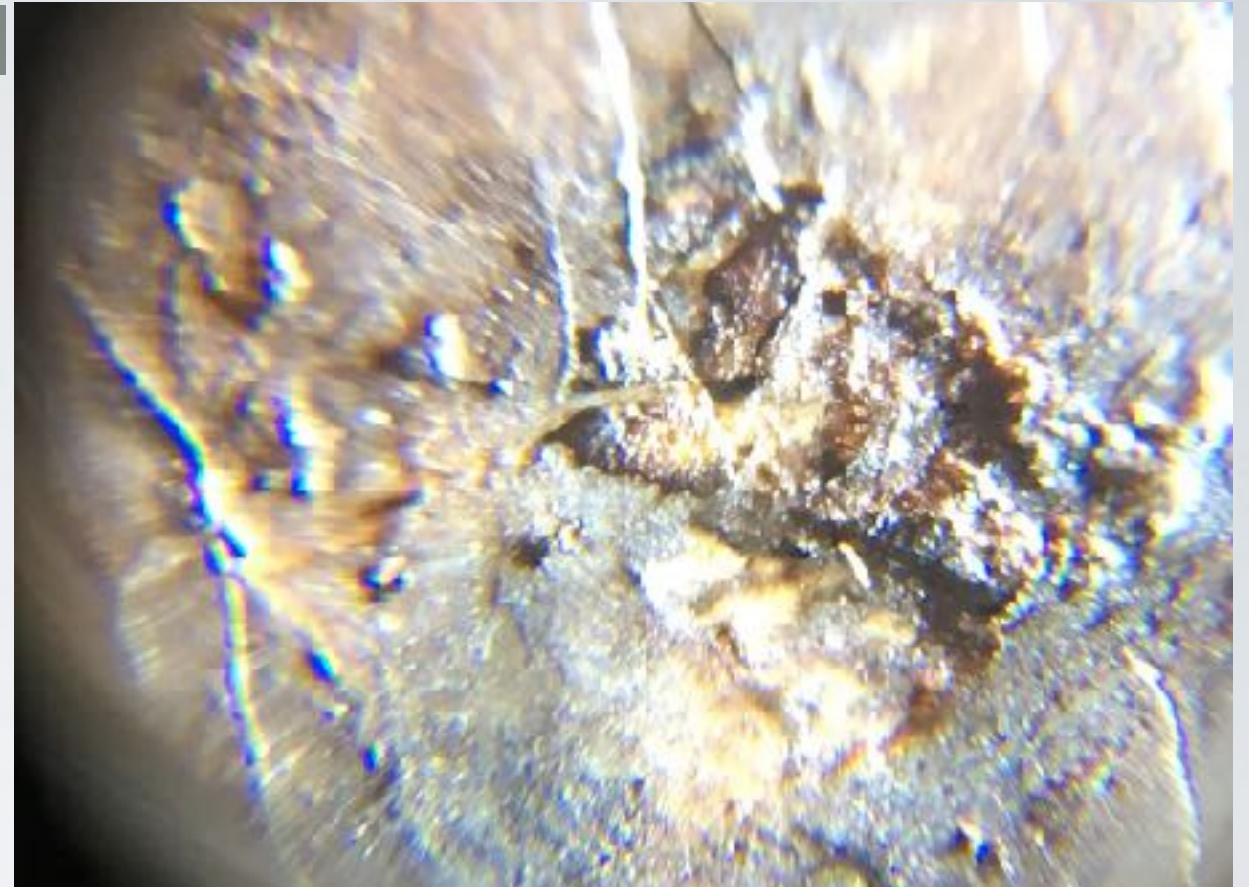
Vues du dernier vernis dans son épaisseur la plus importante (vue sous microscope)

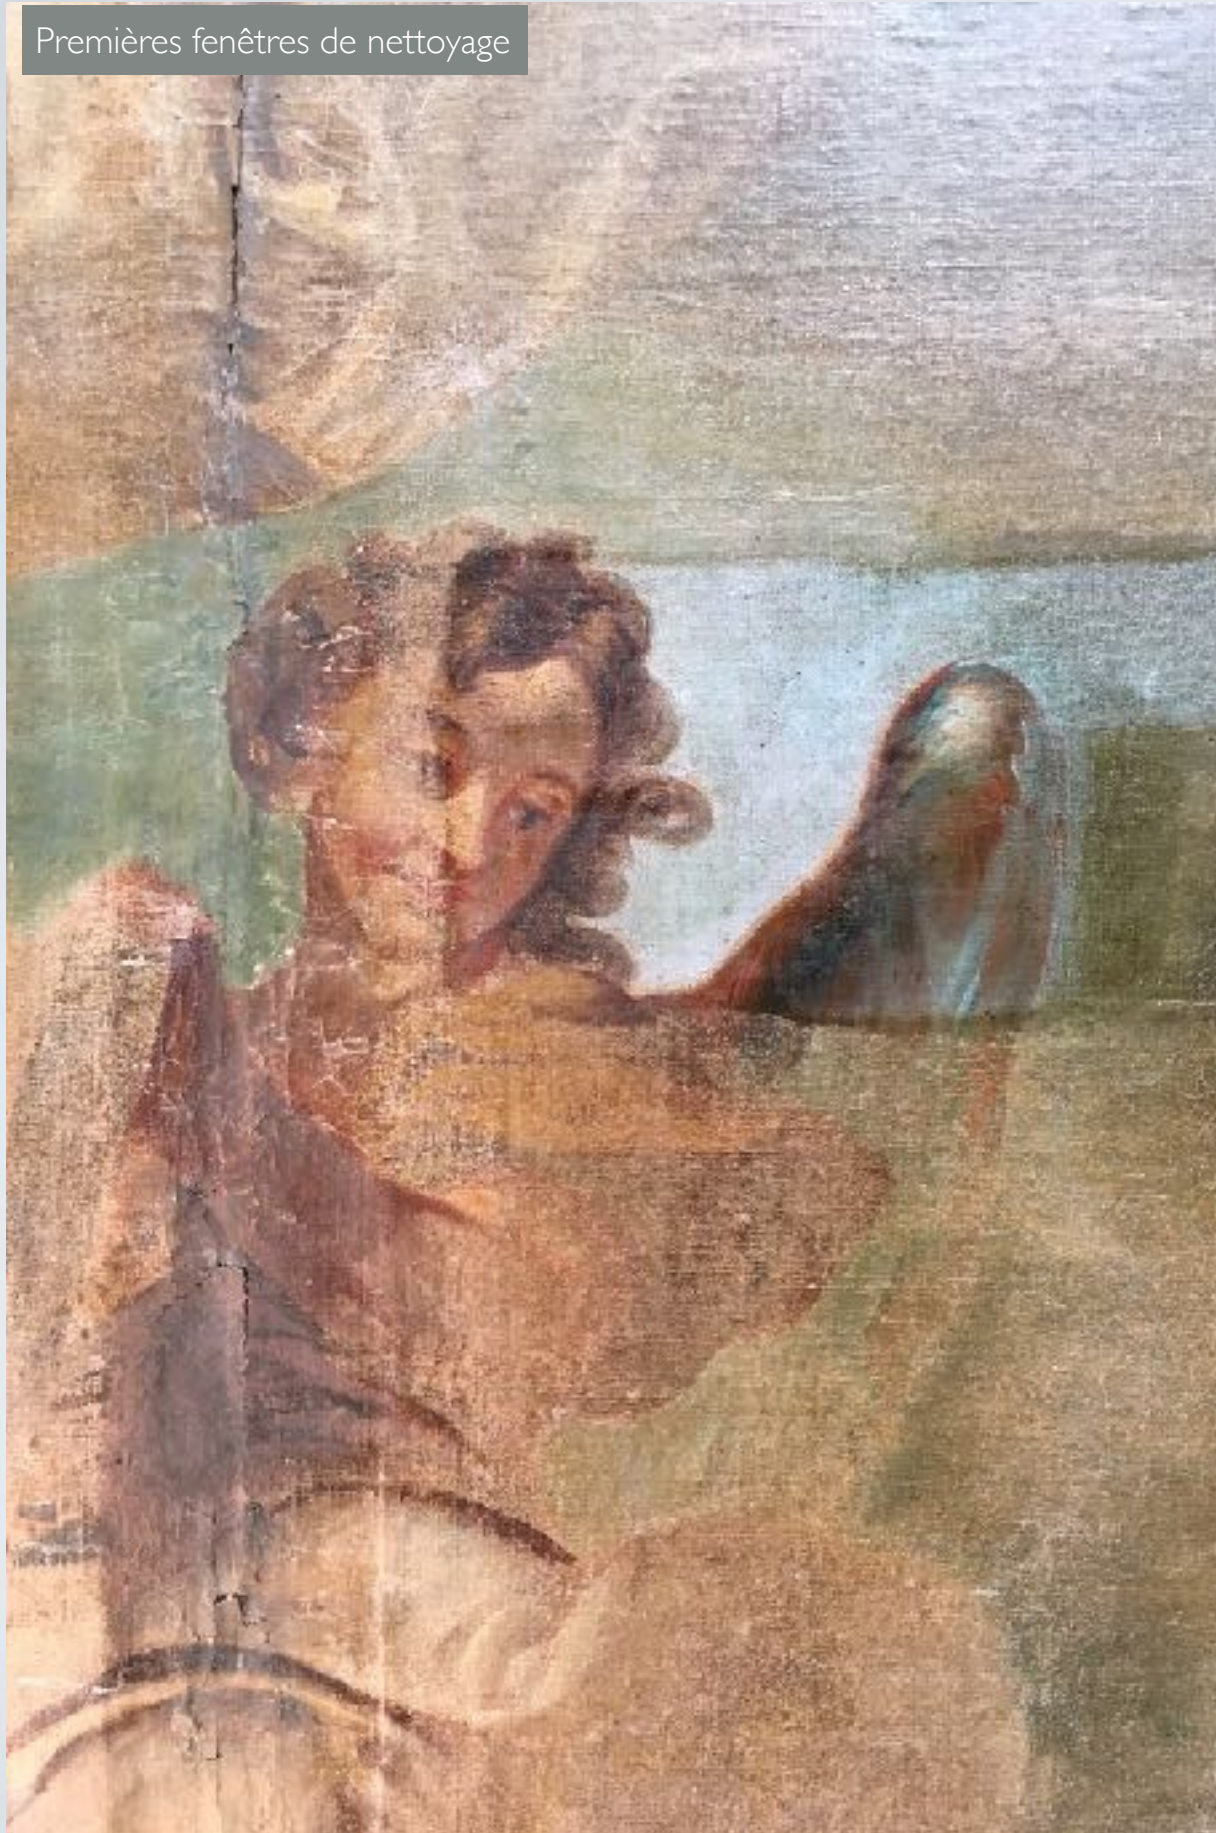
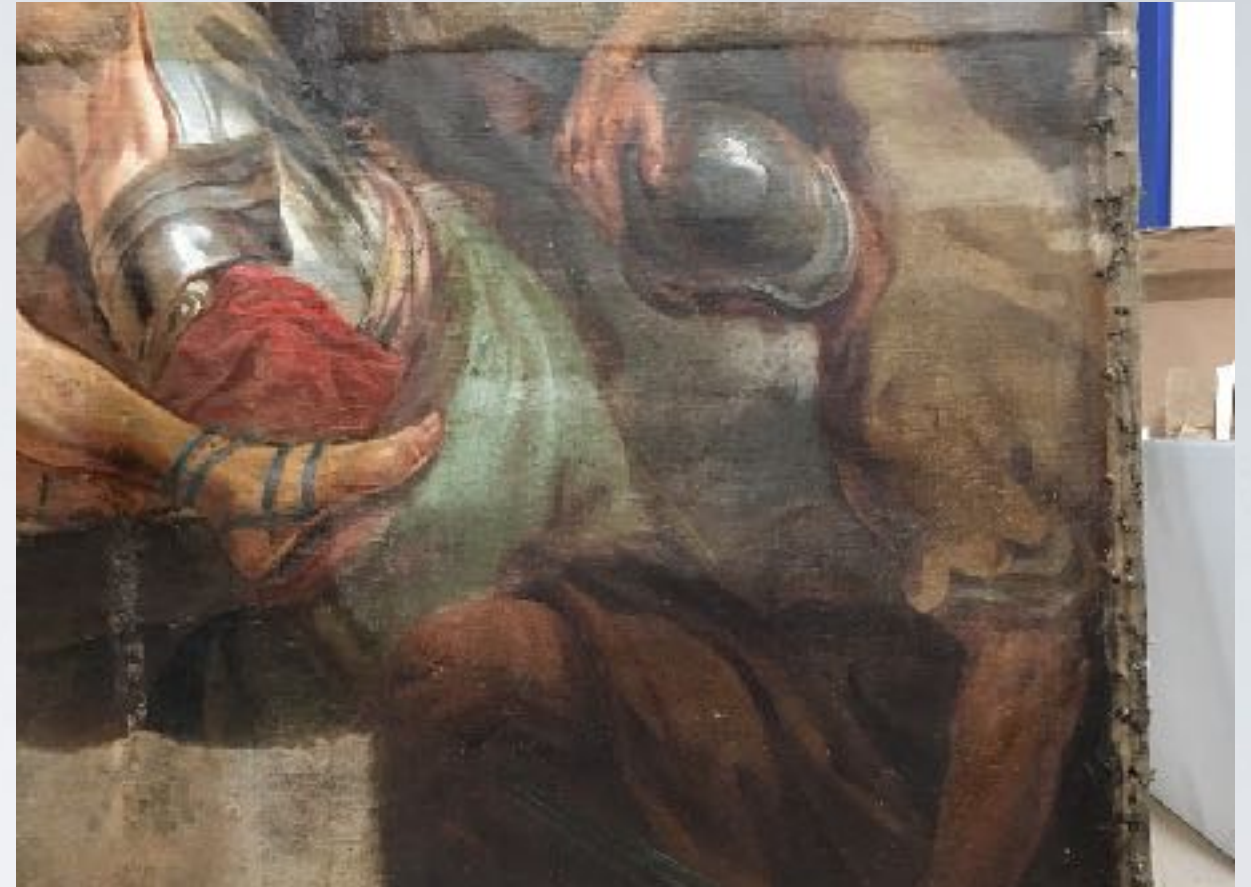
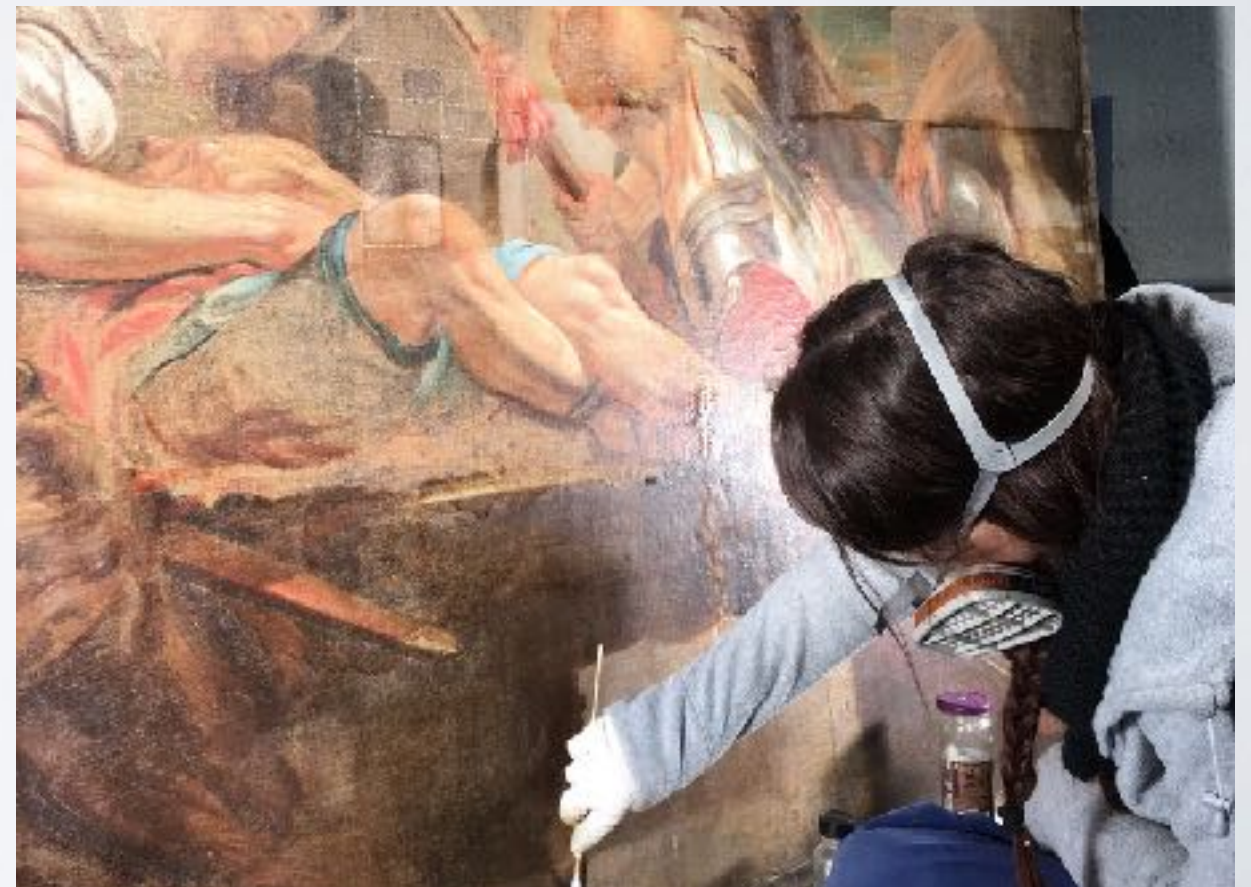
Premières fenêtres de nettoyage

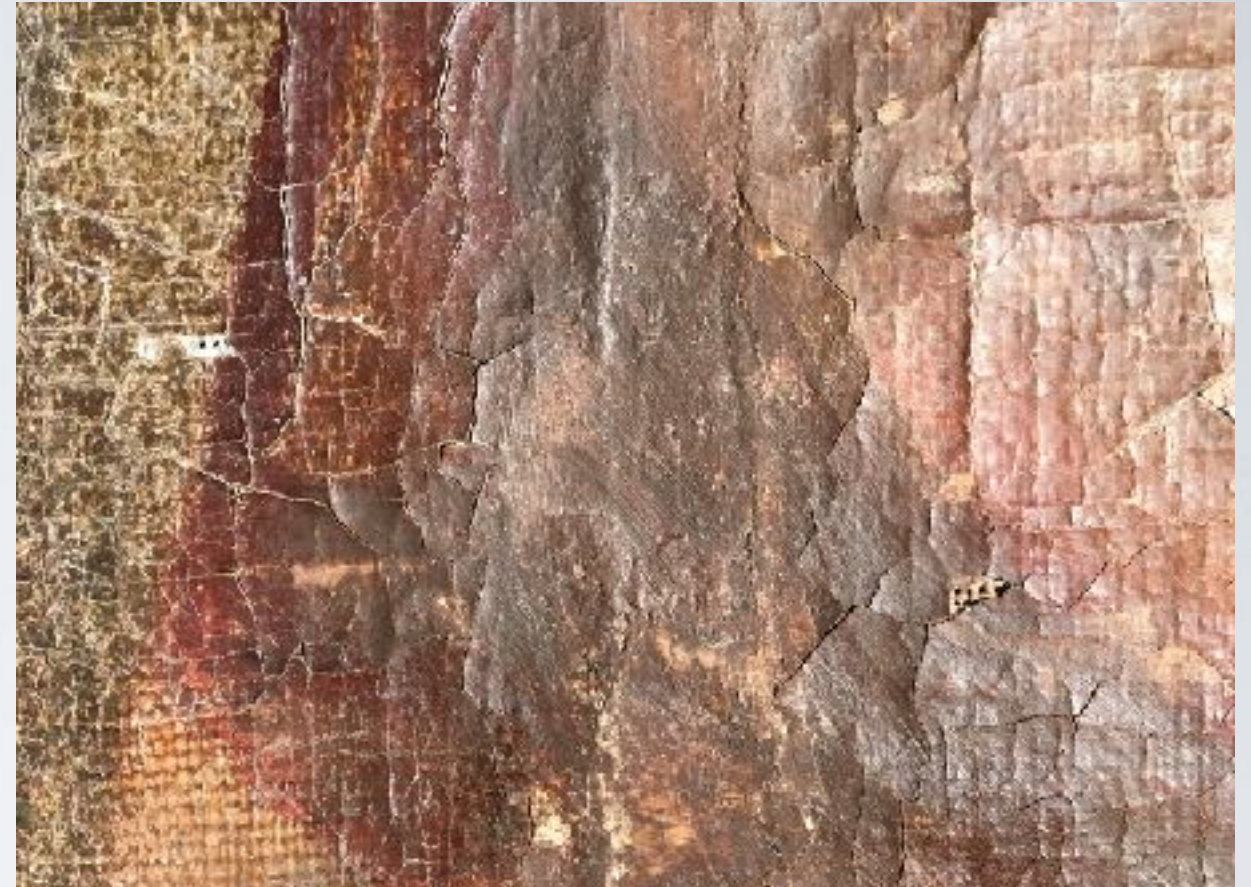
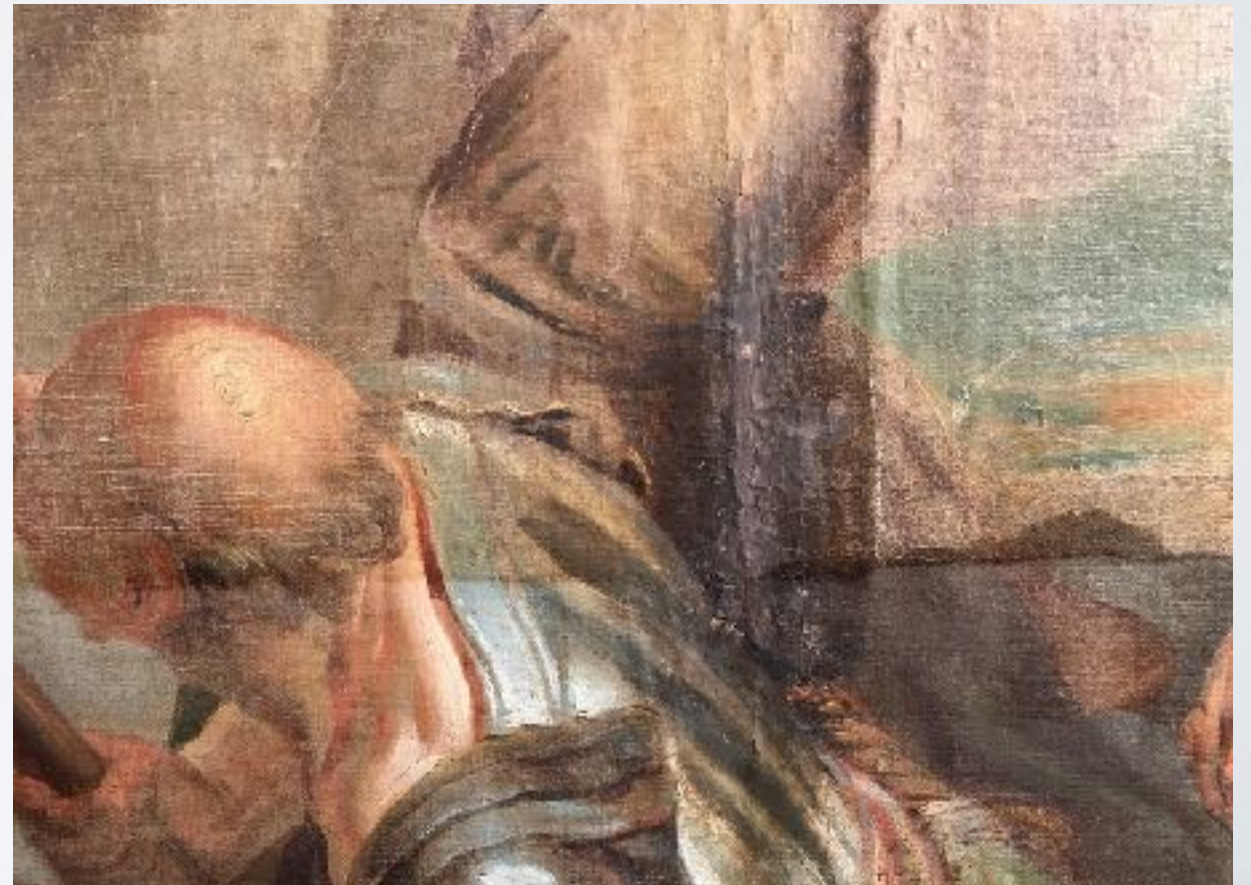
Premières fenêtres de nettoyage et vu de l'état de surface autour des repeints

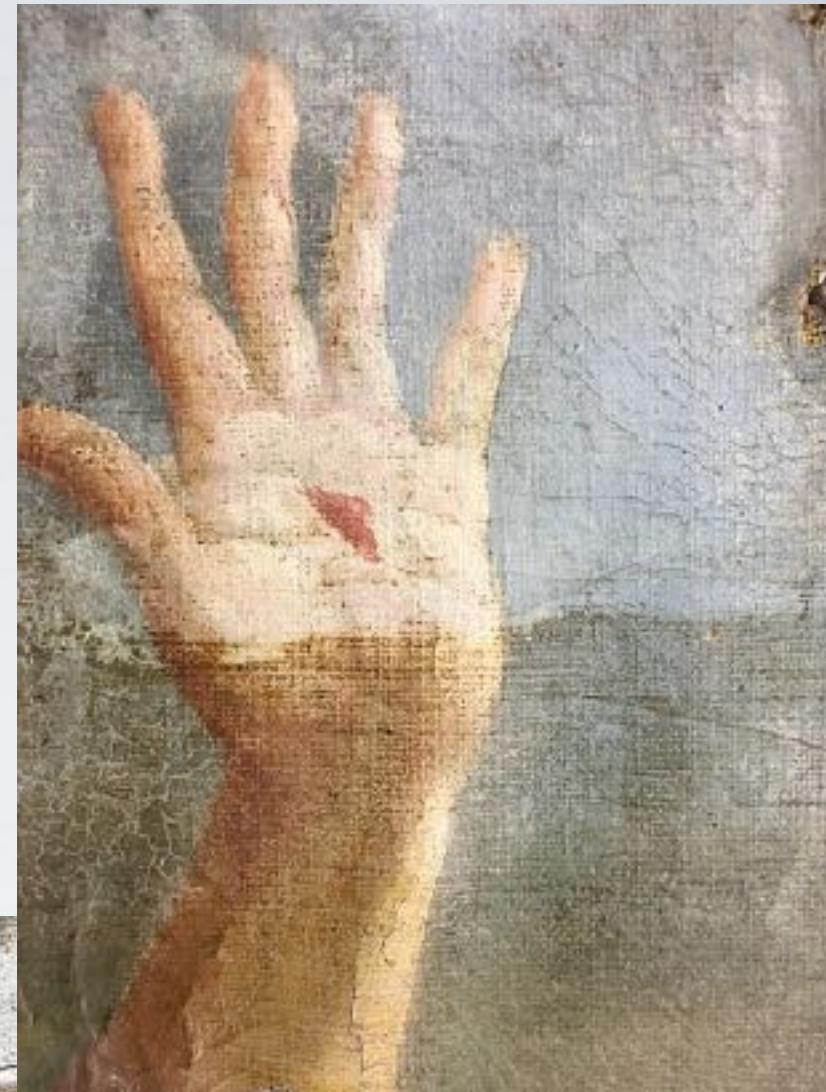
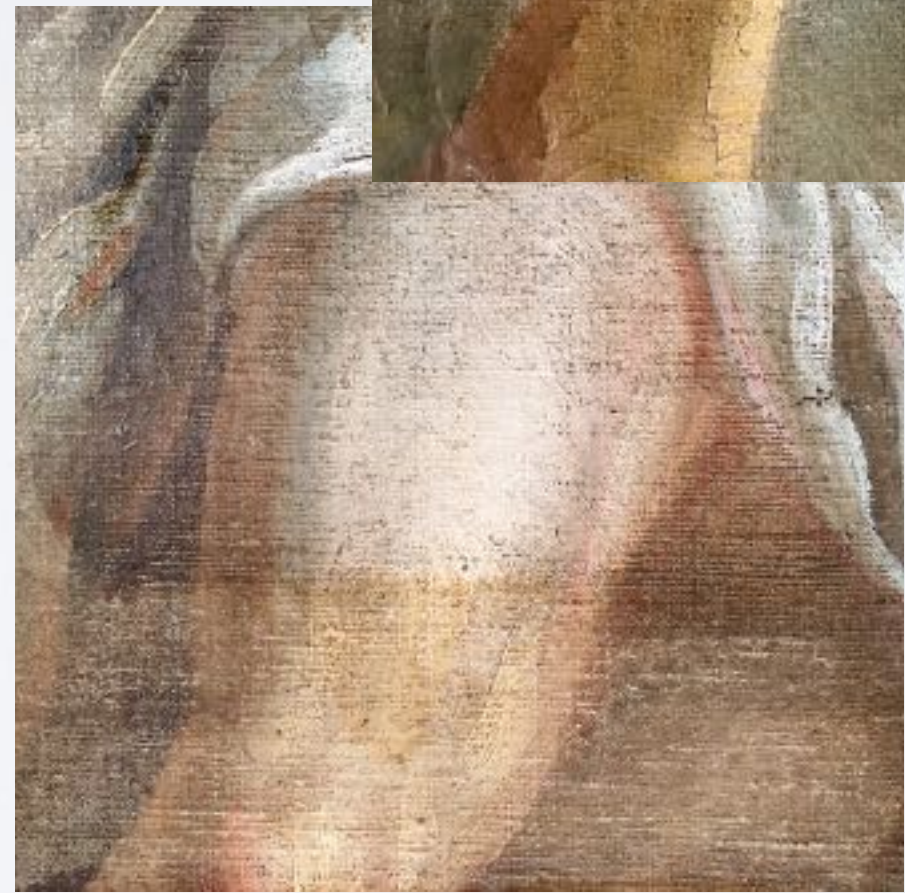
Vues en cours de nettoiyge, avant retrait des repeints et de la crasse sous-jacente

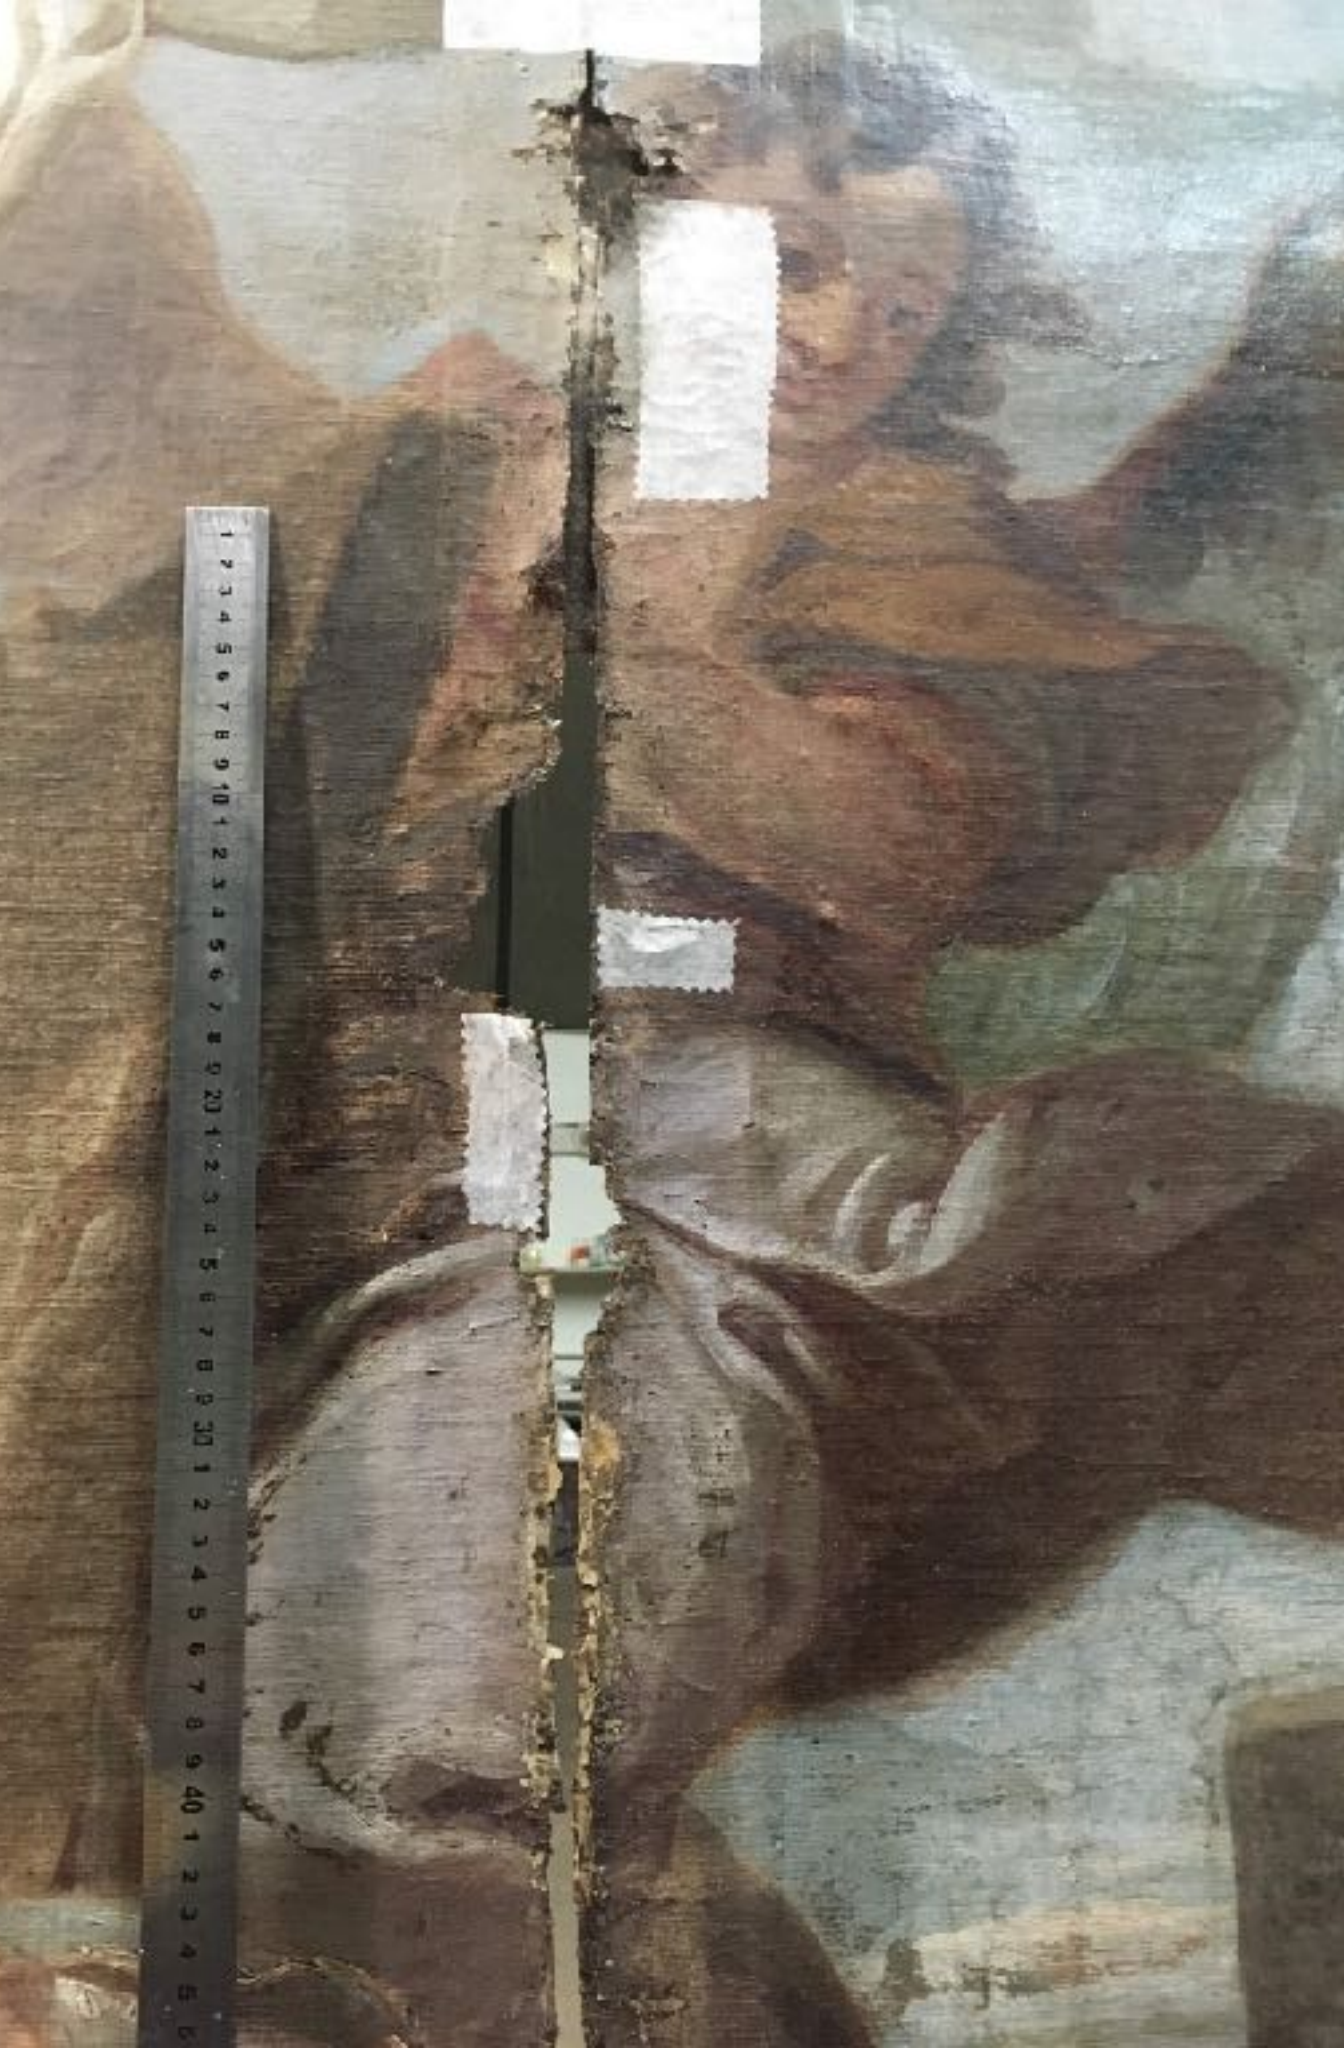
Vues des mastics en cours de dégagement
