# LA RÉSURRECTION

Copie d'après Van Loo conservée dans l'église de Calleville  
Eure. Normandie.

Dossier des photographies de la restauration

Opération de conservation-restauration menée entre Février 2018 et janvier 2019 par  
l'Atelier Lambert.

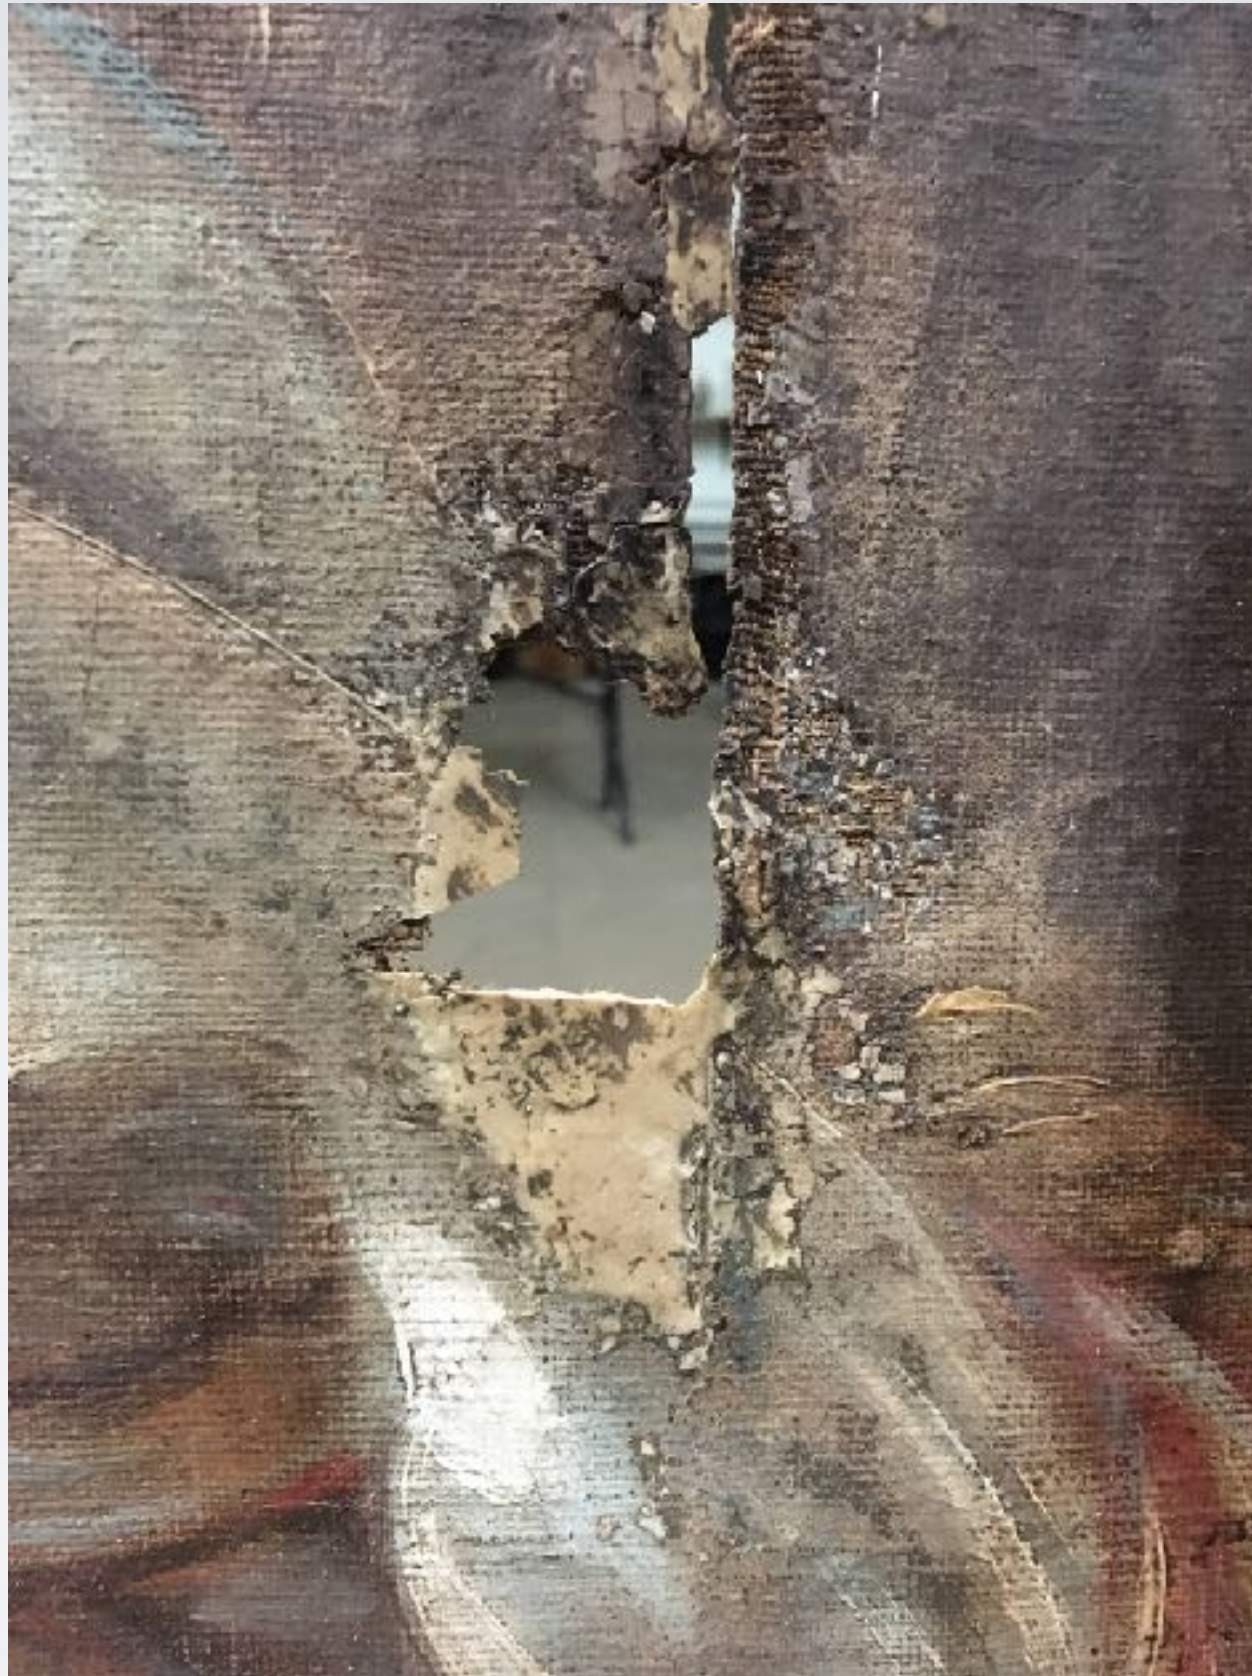
Vues d'un mastic en cour de dégagement

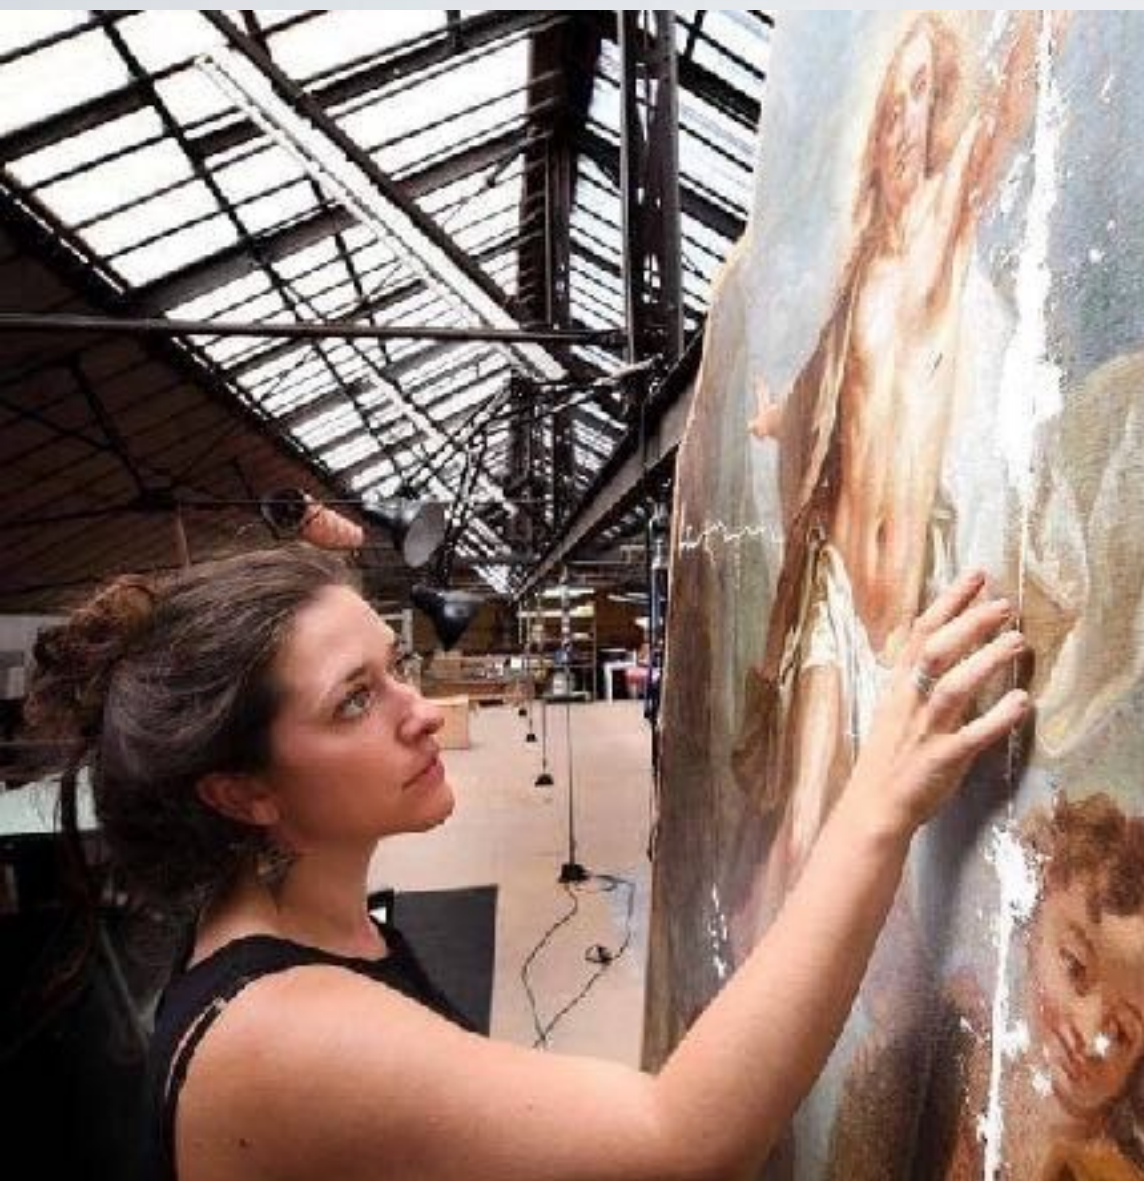
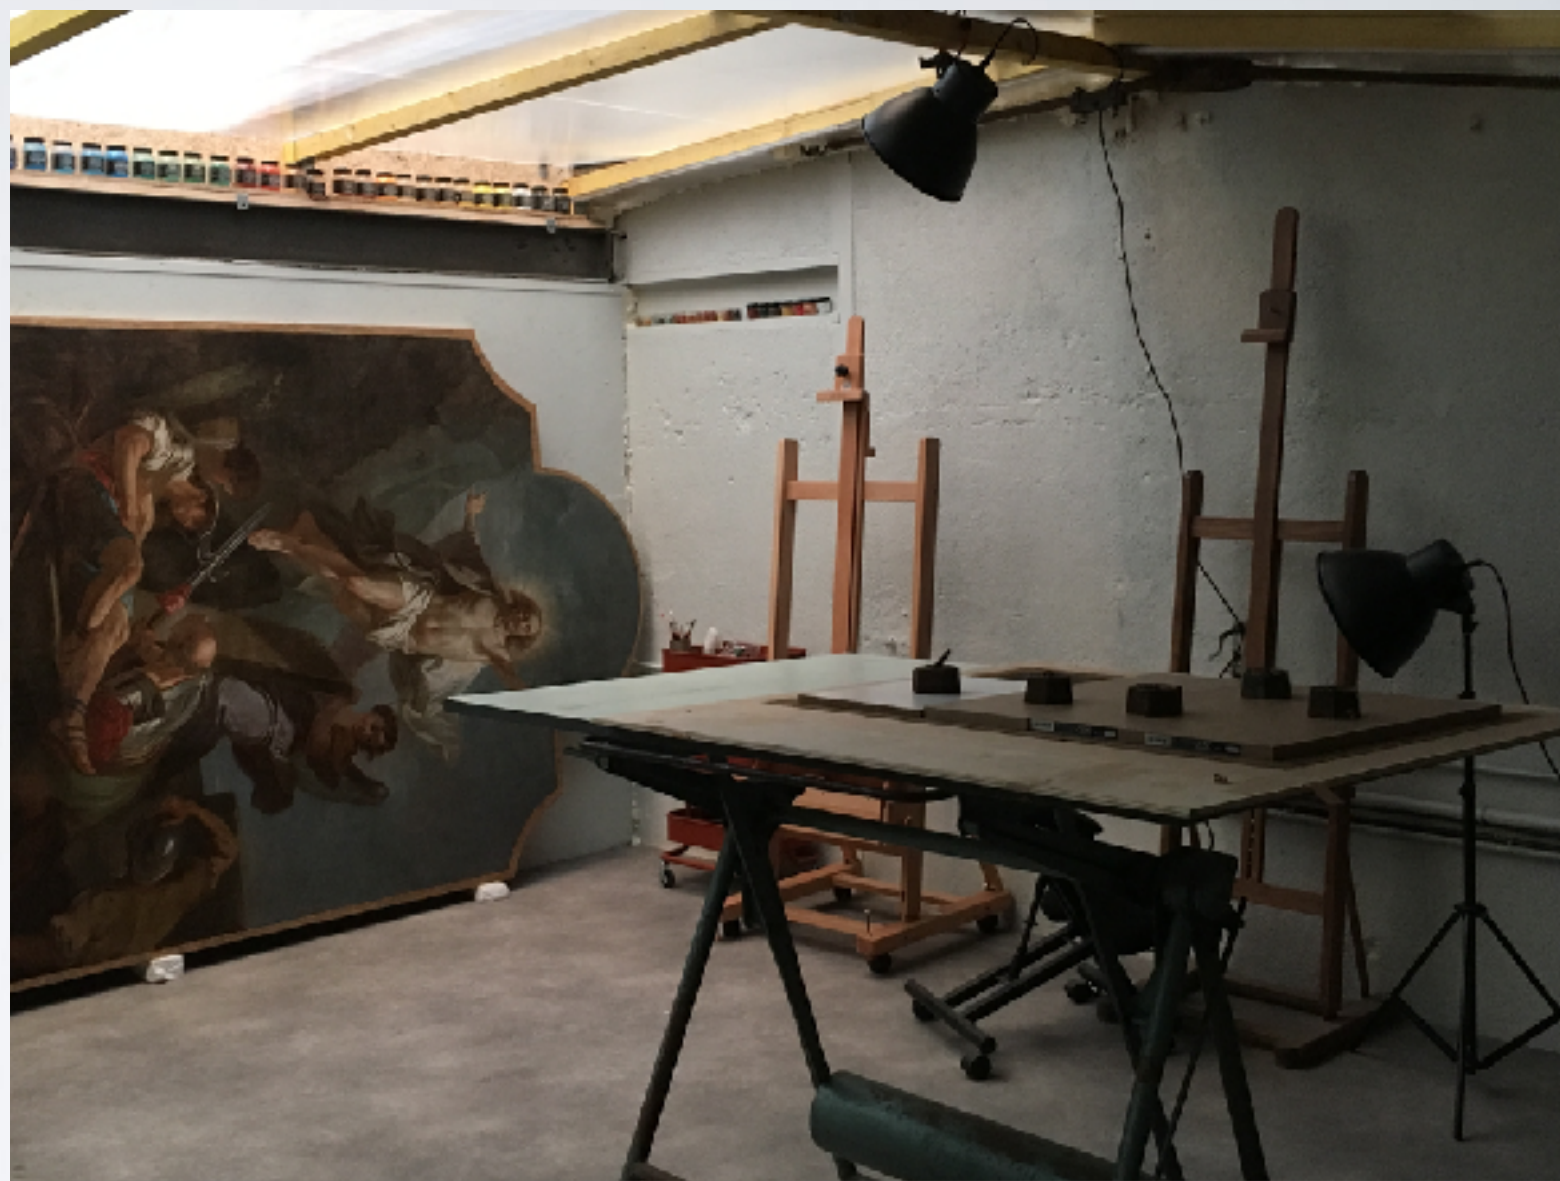
Vue après texture des mastics et pendant l'intervention de retouche
